# Diagnostikaaruanne

## 2020 HYUNDAI I30 N-Performance

### Diagnostika üksikasjad

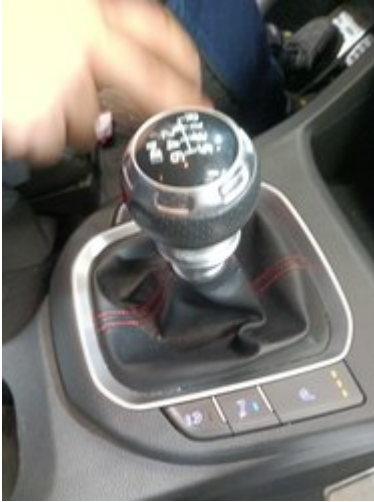
- ✓ **1. Salong:** Käigukang Katik ja Käigukang Nupp - Seisukord

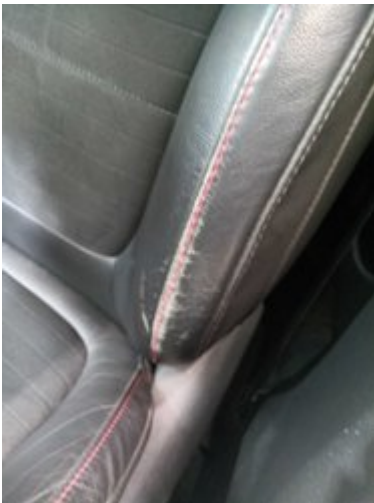
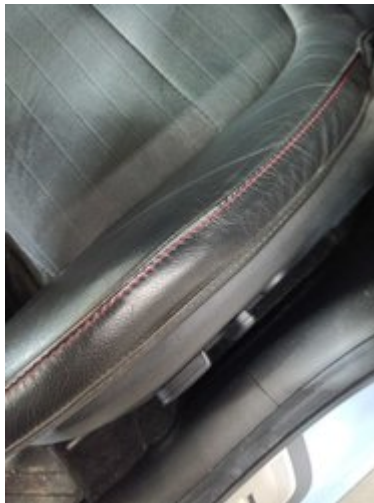
- ✓ **2. Istmed:** Kõik Istmed - Seisukord

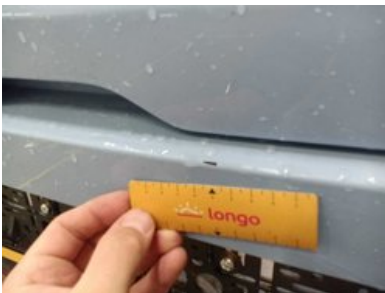
- ✓ **1. Tagaosa:** Tagumine stange - Seisukord ja joendus
