# Diagnostikaaruanne

## 2018 OPEL ASTRA Edition

### Diagnostika üksikasjad

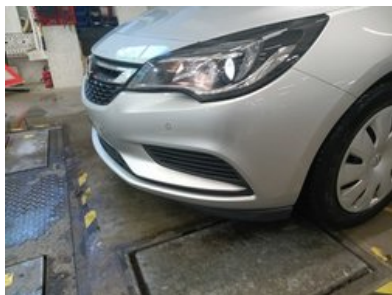
### ✓ 1. Esiosa: Esistange - Seisukord ja Joondus

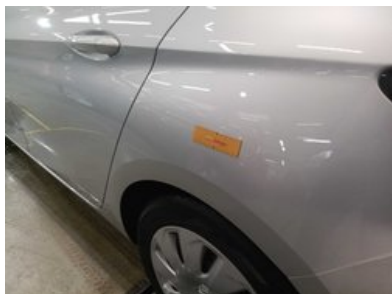
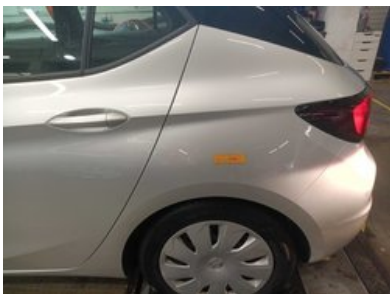
### ✓ 3. Külg: Vasak ja Parem Külg - Nähtavad Kahjustused ja Kriimustused
