# Diagnostikaaruanne

## 2020 HYUNDAI I30 N-Performance

### Diagnostika üksikasjad

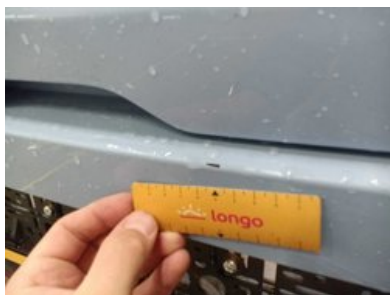
- ✓ **1. Tagaosa:** Tagumine stange - Seisukord ja joondus
