Diagnostikaaruanne

2018 VOLVO V90 Momentum

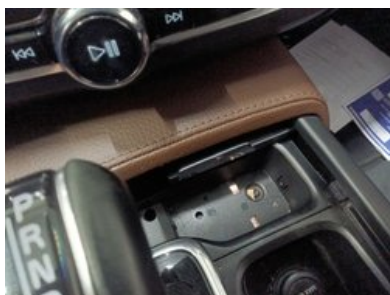
✔ **1. Salong:** Katted ja liistud - Seisukord

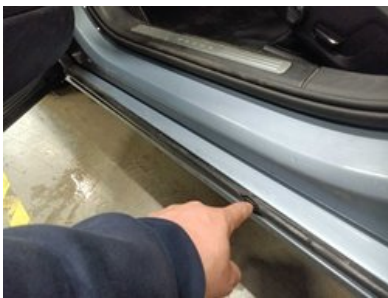
✓ **2. Uksed:** Uste Kummitihendid

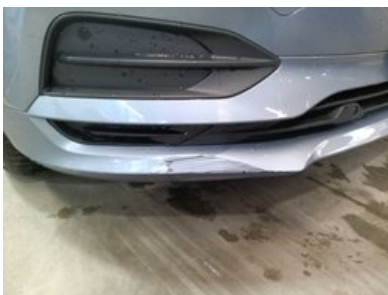
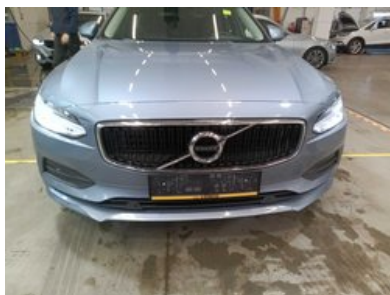
✓ **1. Esiosa:** Esistange - Seisukord ja Joondus

- ✓ 1. Esipõrkekaitse Värvimine

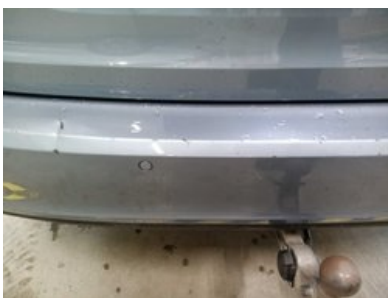
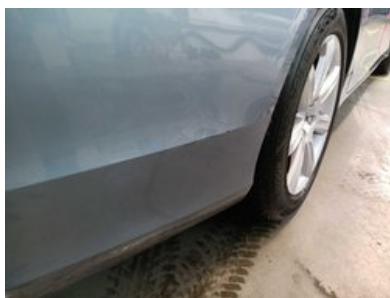
✓ **2. Tagaosa:** Tagumine stange - Seisukord ja joondus

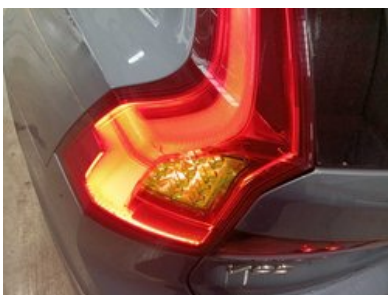
✓ **3. Tuled:** Tagatuled (Pidurituled, udutuled, suunatud) - Toimimine, kahjustused ja värv

- ✓ 1. Vaheta Tagumised Tuled
- ✓ 2. Esitulede Reguleerimine
- ✓ 3. Poleerida Eesmine Vasak Tiib
- ✓ 4. Poleerida Tagumine Vasak ja Parem Tiib

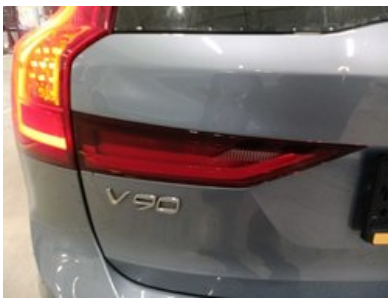
- ✓ **4. Tuled:** Tagatuled (Pidurituled, udutuled, suunatud) - Toimimine, kahjustused ja värv

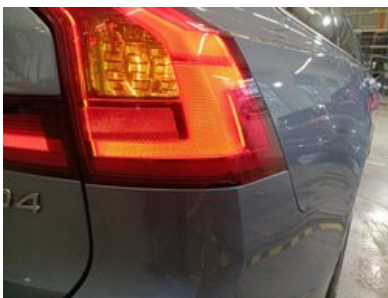
- ✓ **5. Tuled:** Tagatuled (Pidurituled, udutuled, suunatud) - Toimimine, kahjustused ja värv

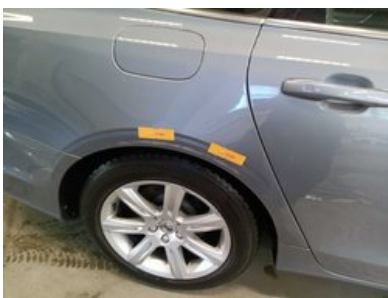
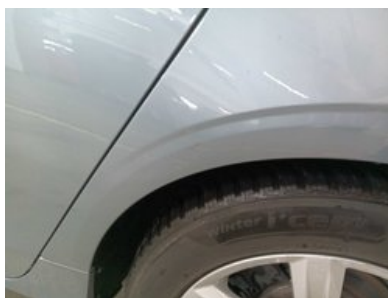
- ✓ **6. Külg:** Vasak ja Parem Külg - Nähtavad Kahjustused ja Kriimustused

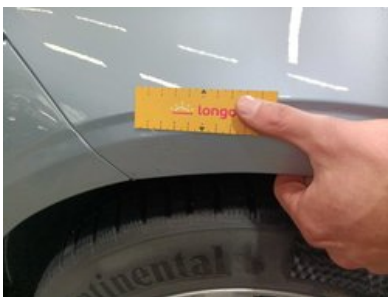
- ✓ **7. Külg:** Vasak ja Parem Külg - Nähtavad Kahjustused ja Kriimustused

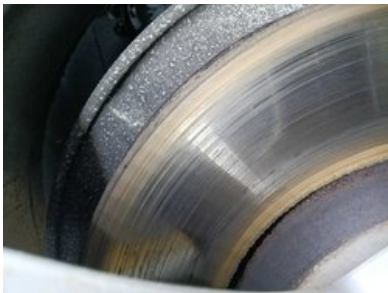
- ✔ **1. PIDURID:** Esimesed Pidurikettad Mõlemad koos Klotside

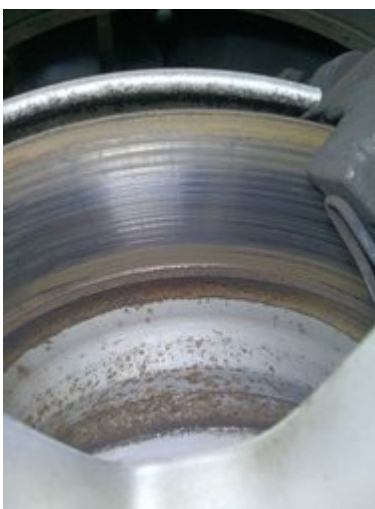
- ✔ **2. PIDURID:** Tagumine Piduri Ketas (Mõlemad) koos Klotsidega

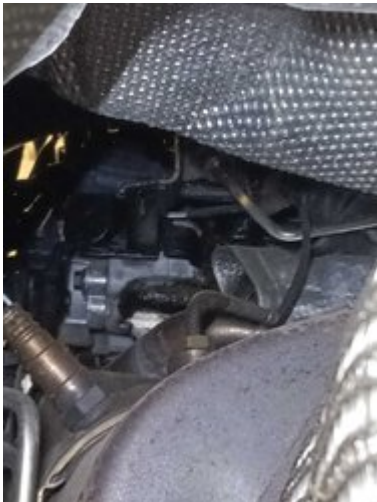
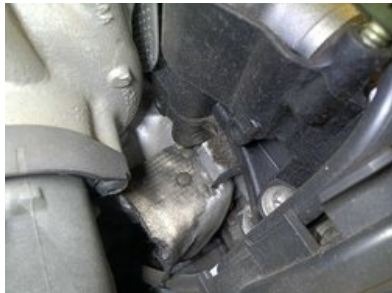
✓ **6. MOOTOR:** Kammelvälli KlapiKate Tihend

- ✓ 1. Mootorikambri Kinnitus - Ees
- ✓ 2. Süsteemi Tühjendamine/Täitmine
- ✓ 3. Sisselaskeloa Klapikatte Tihend
- ✓ 4. Sisselaske Kollektori Tihend
- ✓ 5. Mootoriõli ja Filtri Vahetus

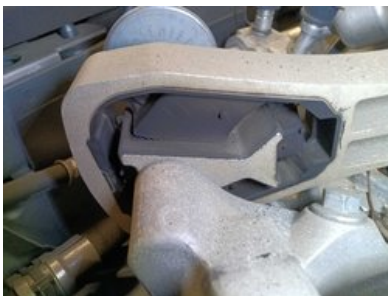
✓ **7. MOOTOR:** Kinnitus - Esiosa (Mootorisektsioon)

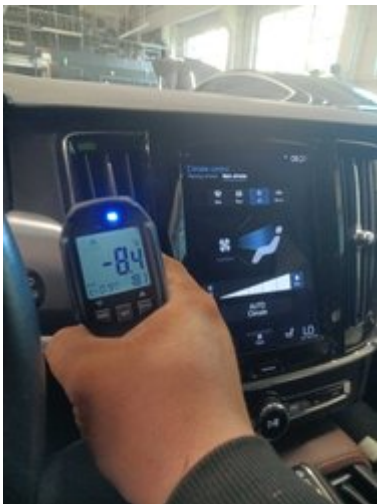
✓ **8. KLIIMASEADE JA KÜTE:** Süsteemi Tühjendamine/Täitmine
