# Diagnostikaaruanne

## 2019 PEUGEOT 3008 GT

### Diagnostika üksikasjad

### Tuvastatud puuduste kokkuvõte

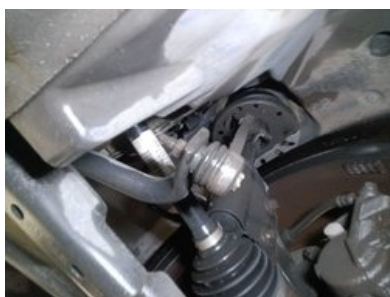
✓ **5. VEDRUSTUS:** Stabilisaatori Välimine Varras, Mõlemad Pooled

- ✓ 1. Stabilisaatori Link - Välimine (Mõlemad)
- ✓ 2. Mootoriõli ja Filtri Vahetus
