# Diagnostikaaruanne

## 2016 SEAT LEON FR Connect 2.0

### Tuvastatud puuduste kokkuvõte

Longo poolt läbi viidud põhjaliku diagnostika käigus, 5 puudust olid tuvastatud sõidukis.

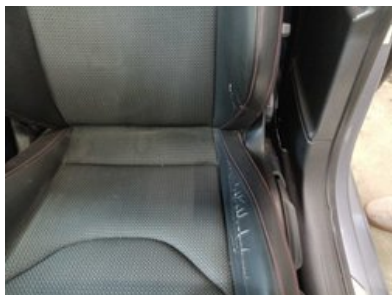
- ✓ **1. Istmed:** Kõik Istmed - Seisukord

- ✓ 1. Õmble Eesmine Iste

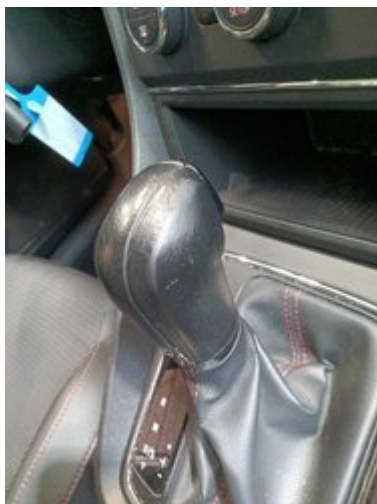
- ✓ **2. Salong:** Käigukang Katik ja Käigukang Nupp - Seisukord

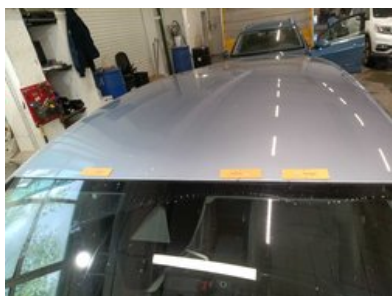
- ✓ **1. Muu:** Katus - Nähtavad kahjustused (nt rahekahjustused)

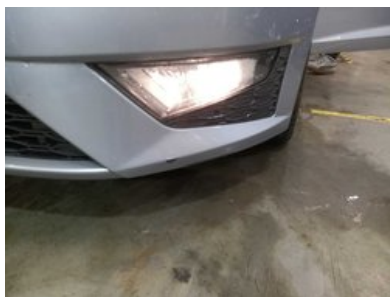
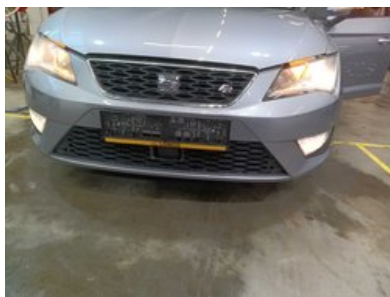
✓ **2. Esiosa:** Esistange - Seisukord ja Joondus

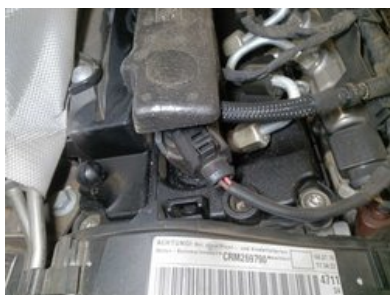
✓ **1. MOOTOR:** Klapikaane Tihend
