# Diagnostikaaruanne

## 2023 DACIA SANDERO Expression

### Diagnostika üksikasjad

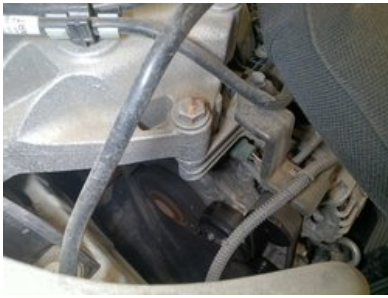
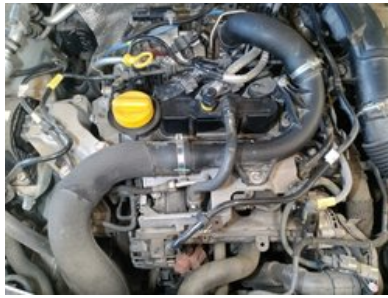
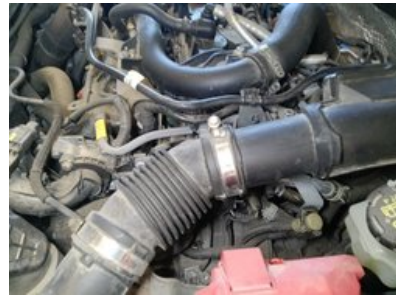
✓ **2. MOOTOR:** Mootori Seisukord

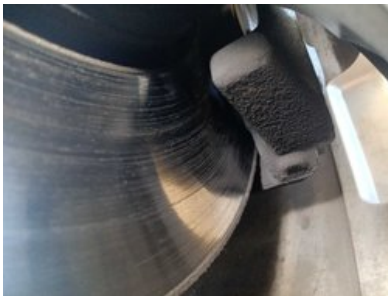
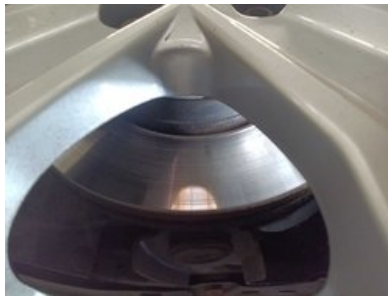
✓ **3. PIDURID:** Pidurikettade Seisukord
