# Diagnostikaaruanne

## 2015 OPEL MERIVA Cosmo

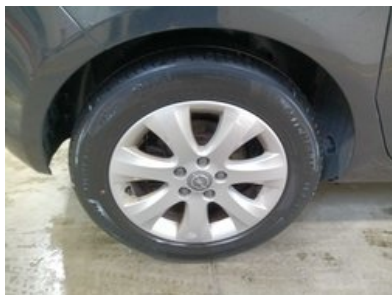
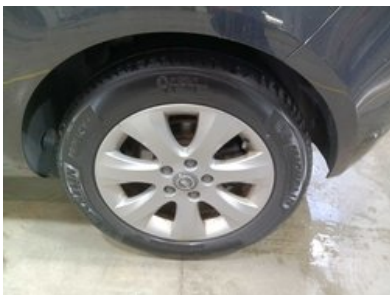
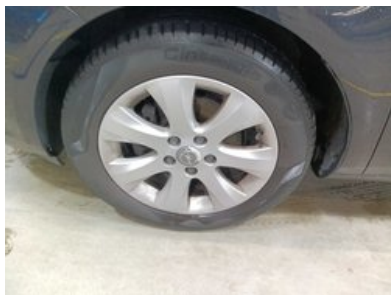
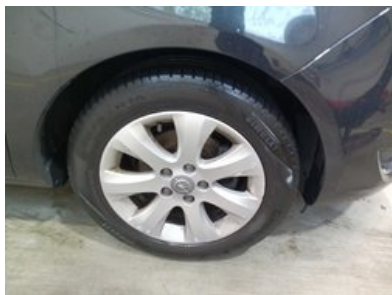
### ✓ 1. Külg: Veljed - Seisukord

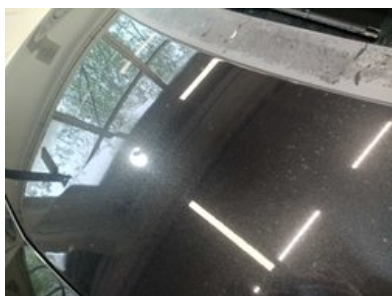
### ✓ 2. Esiosa: Kapott - Nähtavad Kahjustused

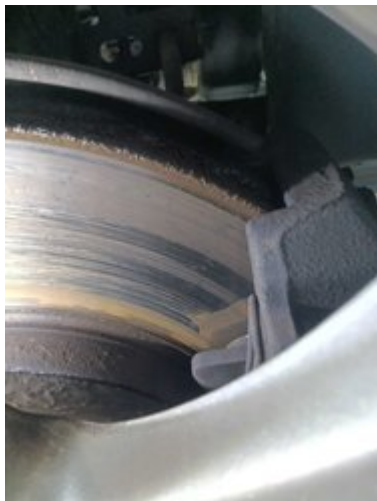
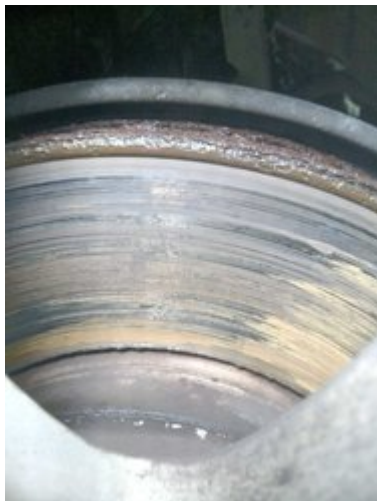
✓ **2. MUU:** Esimised Piduriketad Klotsidega

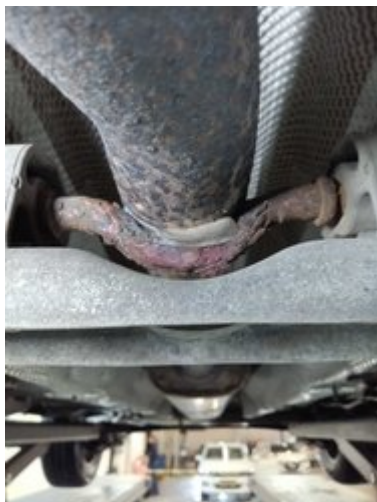
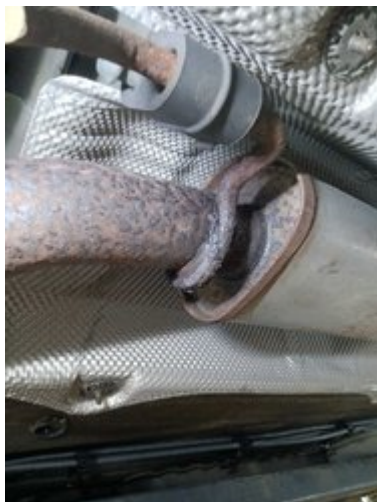
✓ **3. MUU:** Heitgaasi Kinnitus
