# Diagnostikaaruanne

## 2014 BMW M550xd

### Diagnostika üksikasjad

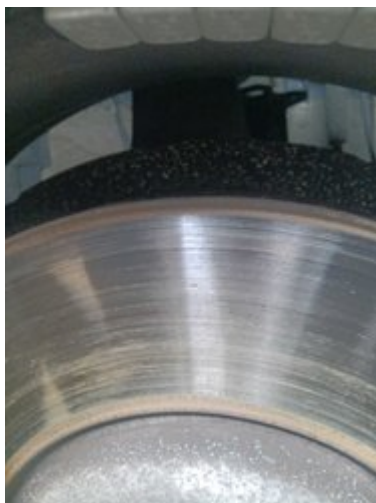
### ✓ 13. PIDURID: Esimesed Pidurikettad Mõlemad
