Diagnostikaaruanne

2018 OPEL ZAFIRA TOURER Online Edition

Diagnostika üksikasjad

Tuvastatud puuduste kokkuvõte

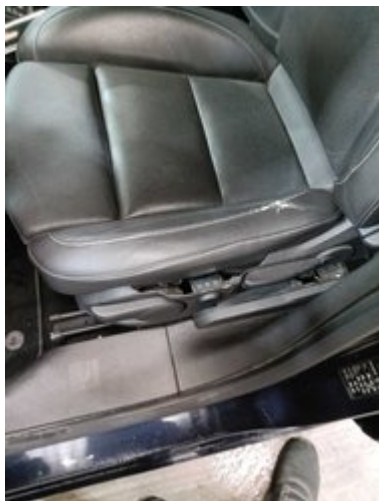
✓ **1. Istmed:** Kõik Istmed - Seisukord

- ✓ 1. Vaheta Istme Külglplastik
- ✓ 2. Vaheta Tagavaate Kaamera

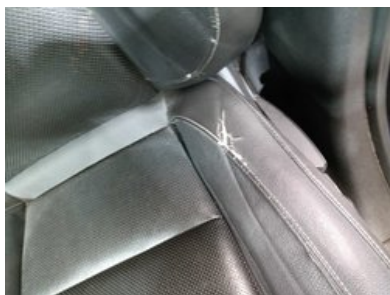
✓ **2. Istmed:** Kõik Istmed - Seisukord

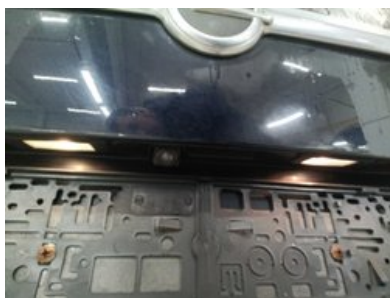
✓ **3. Toiming:** Tagavaate Kaamera / Lähedussensorid - Toimimine

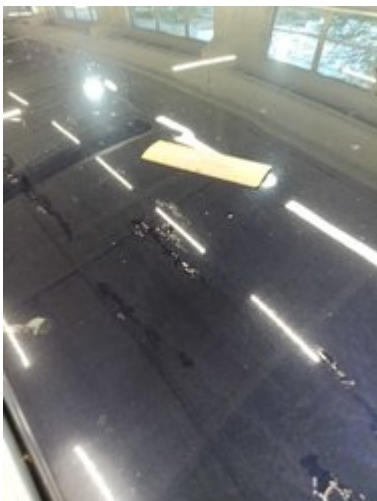
- ✓ **1. Muu:** Katus - Nähtavad kahjustused (nt rahekahjustused)

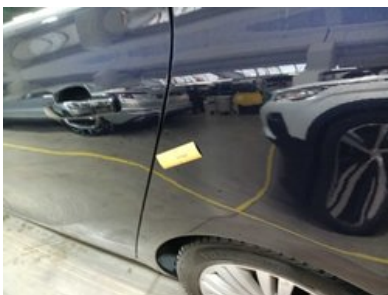
- ✓ **2. Külg:** Vasak ja Parem Külg - Nähtavad Kahjustused ja Kriimustused

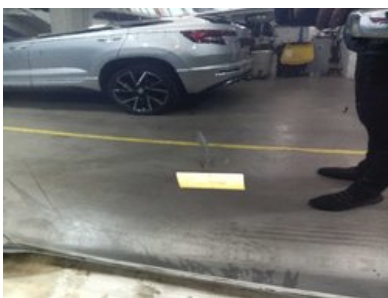
- ✓ **3. Külg:** Vasak ja Parem Külg - Nähtavad Kahjustused ja Kriimustused

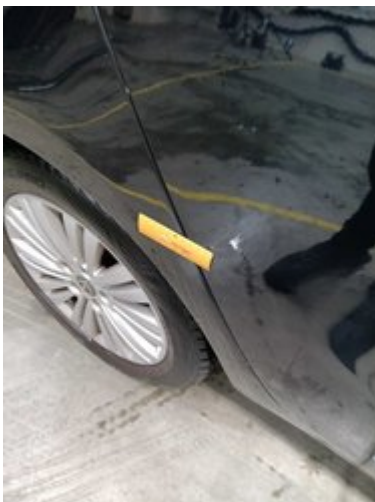
✓ **4. Külg:** Vasak ja Parem Külg - Nähtavad Kahjustused ja Kriimustused

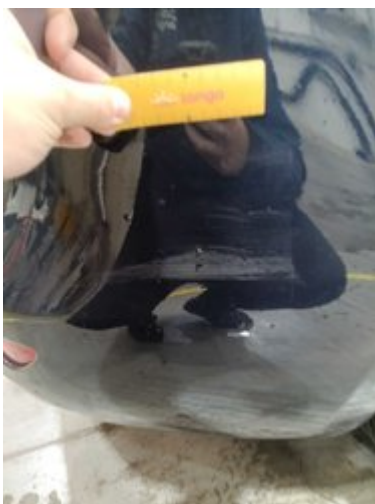
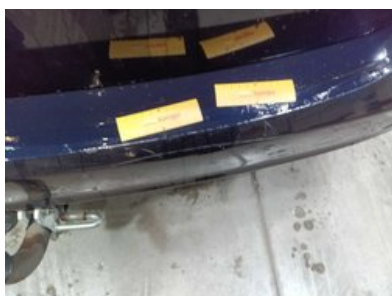
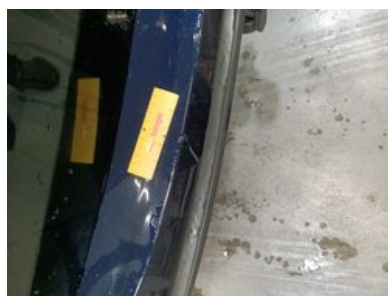
✓ **5. Tagaosa:** Tagumine stange - Seisukord ja joondus

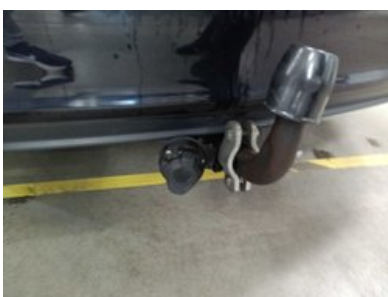
✓ **6. Tagaosa:** Kärükonks (Kinnitus, eemaldamismehhanism, välise valgustuse pistik, pistiku paksus)

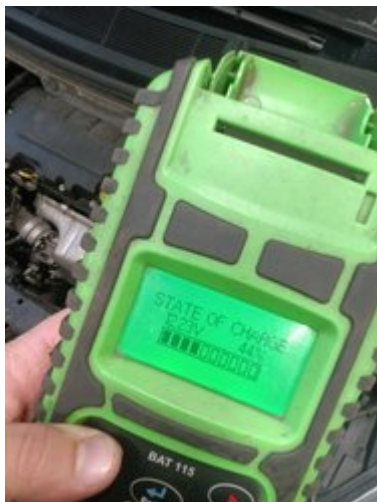
✓ **2. MUU:** Laadida Akut

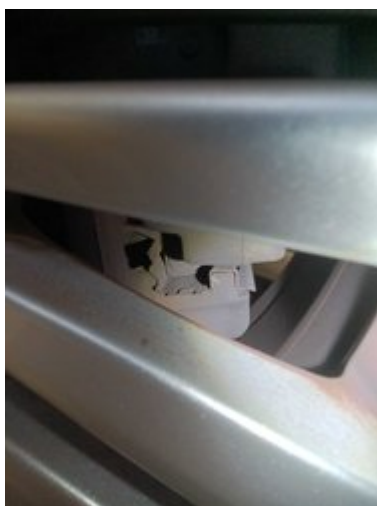
✓ **3. PIDURID:** Esimesed Piduriklotsid (Kõik)

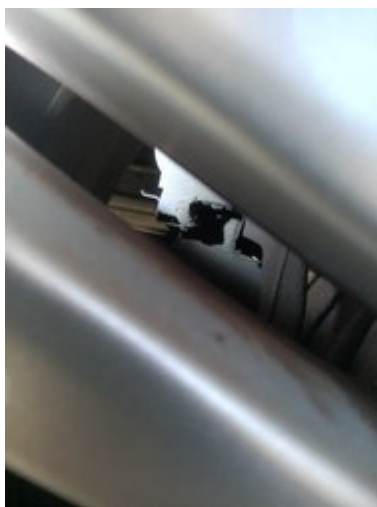
✓ **4. PIDURID:** Tagumised Piduriklotsid (Kõik)

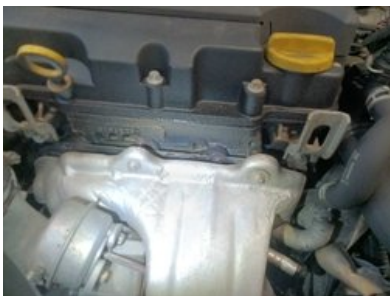
✓ **5. MOOTOR:** Kammelvälli KlapiKate ja Tihend
