# Diagnostikaaruanne

## 2020 OPEL GRANDLAND X Business Edition

### Tuvastatud puuduste kokkuvõte

Longo poolt läbi viidud põhjaliku diagnostika käigus, 6 puudust olid tuvastatud sõidukis.

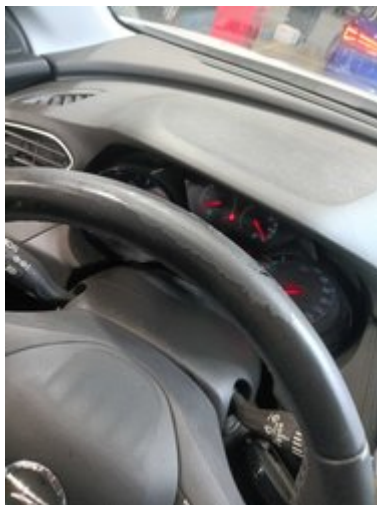
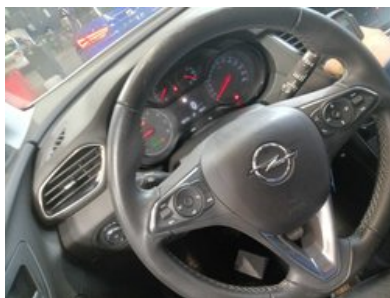
### ✓ 1. Esiosa: Rool - Seisukord

- ✓ 1. Värv Rool

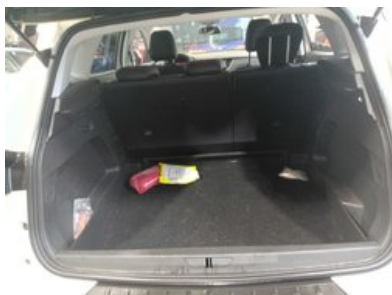
### ✓ 2. Salong: Pagasiruumi kate - Toimimine ja seisukord

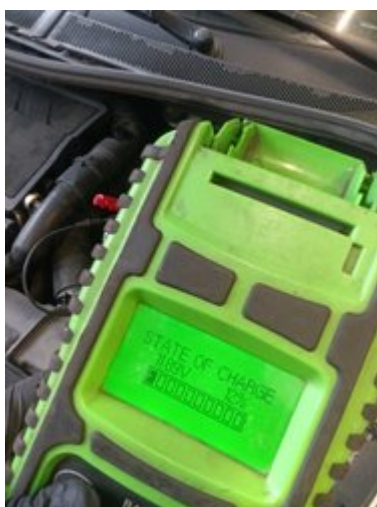
### ✓ 1. MUU: Laadida Akut

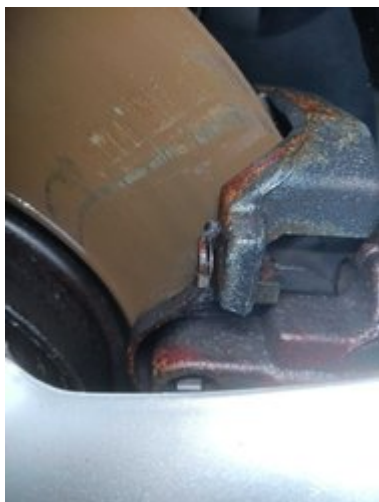
✓ **4. PIDURID:** Esimesed Piduriklotsid (Kõik)

- ✓ 1. Esimesed Piduriklotsid (Kõik)
- ✓ 2. Laadida Akut
- ✓ 3. Sisselaskeloa Ajamrihm
- ✓ 4. Mootoriõli ja Filtri Vahetus
