Diagnostikaaruanne

2021 PEUGEOT 2008 Active

Diagnostika üksikasjad

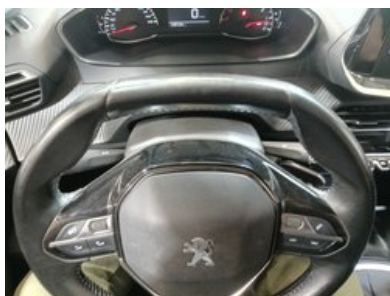
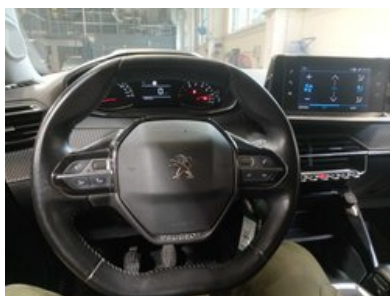
✔ 1. Esiosa: Rool - Seisukord

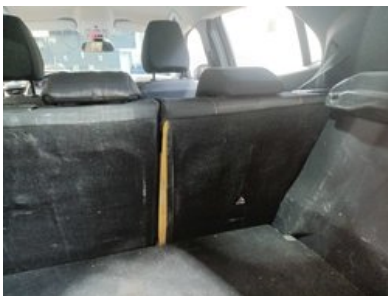
✓ **2. Istmed:** Kõik Istmed - Seisukord

- ✓ 1. Esitulede Reguleerimine
- ✓ 2. Vaheta Põrkekaitse Võred
- ✓ 3. Paranda Iste

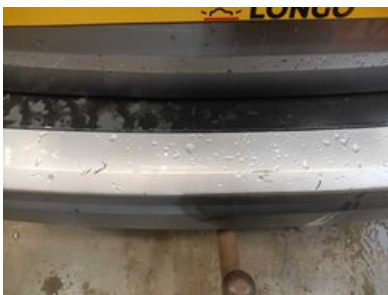
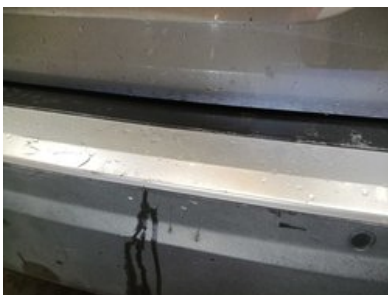
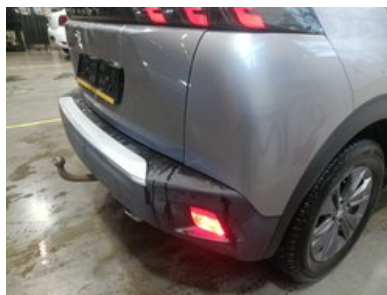
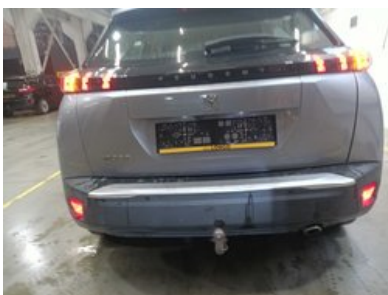
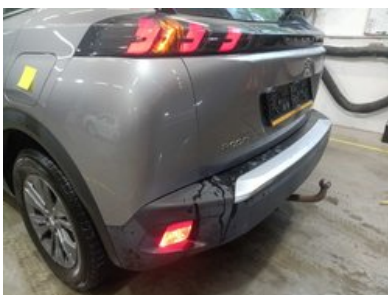
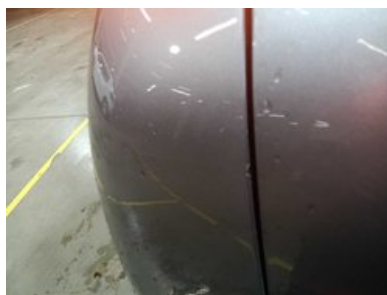
✓ **1. Tagaosa:** Tagumine stange - Seisukord ja joendus

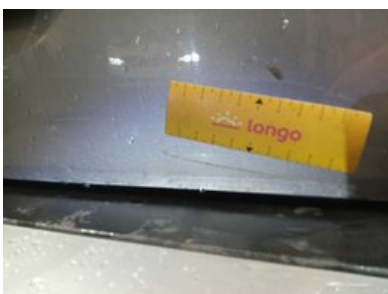
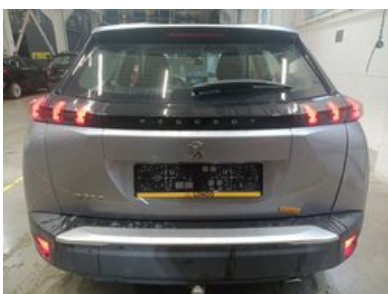
✓ **2. Tagaosa:** Pagasiluuk - Nähtavad kahjustused

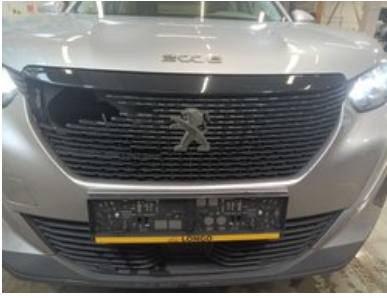
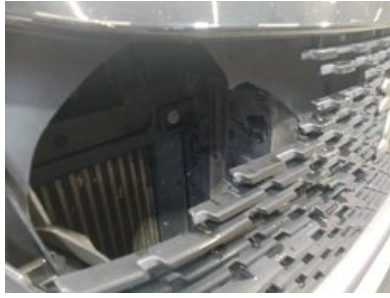
✓ **3. Esiosa:** Esivõre - Seisukord

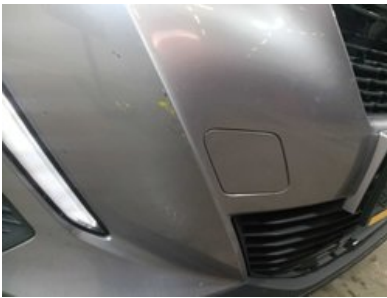
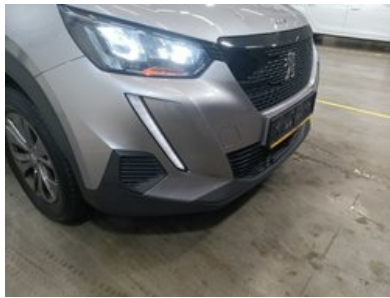
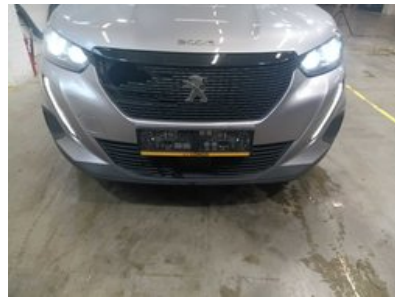
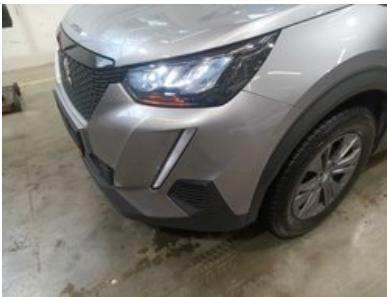
✓ **4. Esiosa:** Esistange - Seisukord ja Joendus

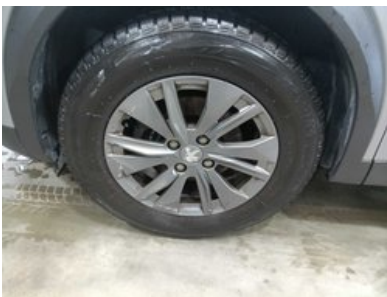
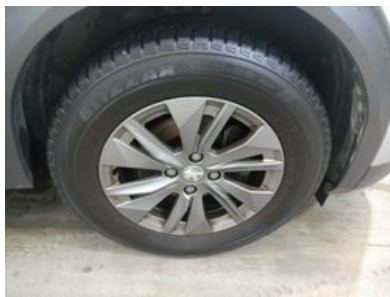
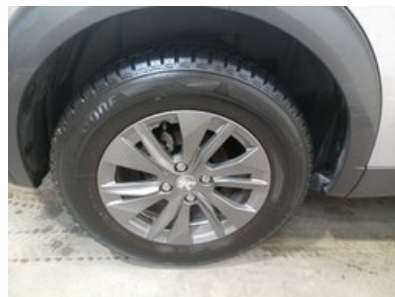
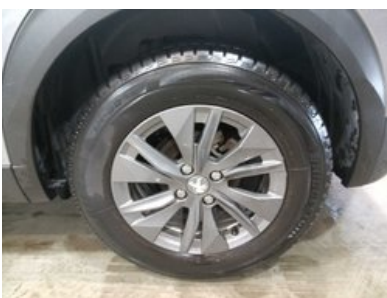
✓ **5. Külg:** Veljed - Seisukord

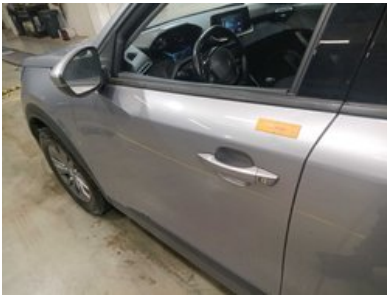
✔ **6. Külg:** Vasak ja Parem Külg - Nähtavad Kahjustused ja Kriimustused

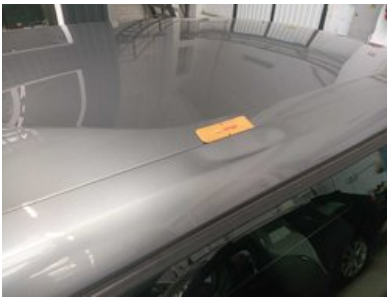
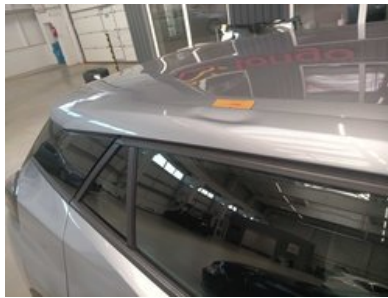
✔ **7. Külg:** Vasak ja Parem Külg - Nähtavad Kahjustused ja Kriimustused

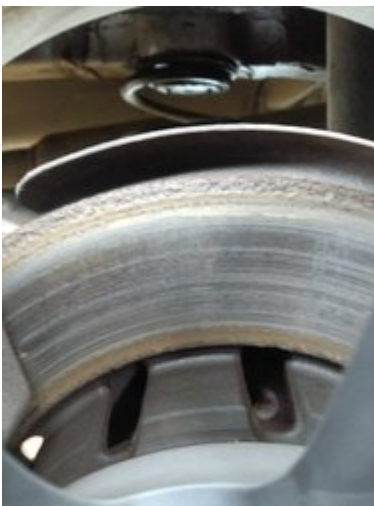
✔ **1. PIDURID:** Tagumine Piduri Ketas (Mõlemad)
