# Diagnostikaaruanne

## 2015 VOLVO V60 Momentum

### Diagnostika üksikasjad

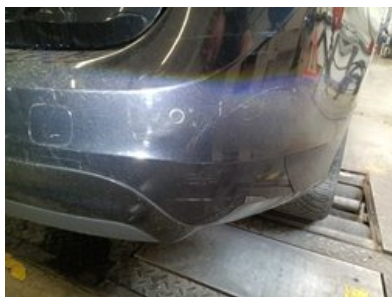
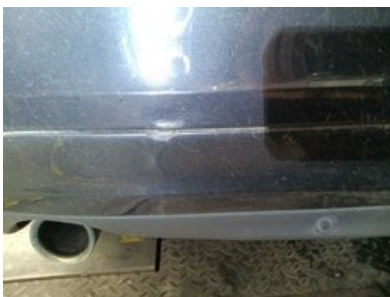
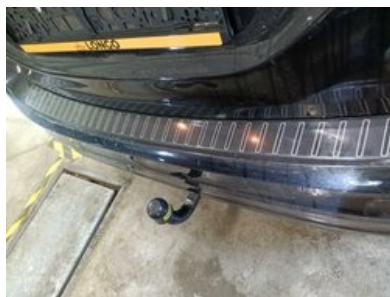
### ✓ 3. Tagaosa: Tagumine stange - Seisukord ja joendus

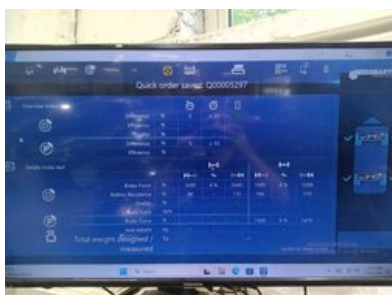
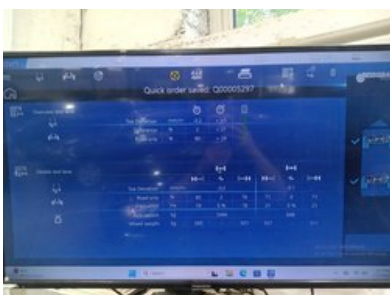
### ✓ 1. Piduristendi Tulemused

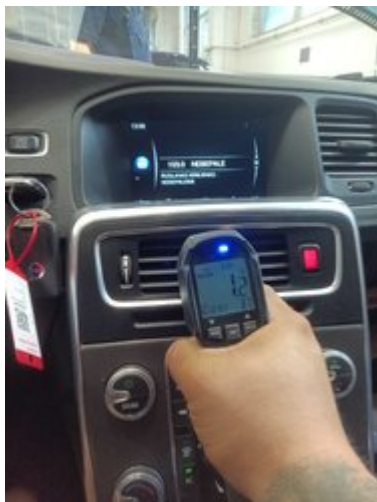
### ✓ 3. Kliimaseadme Mõõtmine
