# Diagnostikaaruanne

## 2014 BMW X4 High Executive

Kontrollitud Longo Shared Service sertifitseeritud diagnostika meeskonna poolt: Eimantas A., Mindaugas G., Arnas S.

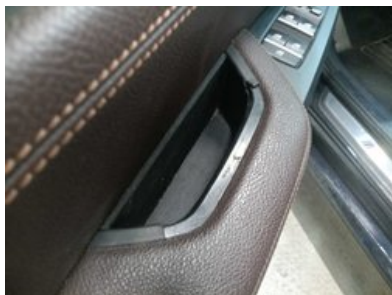
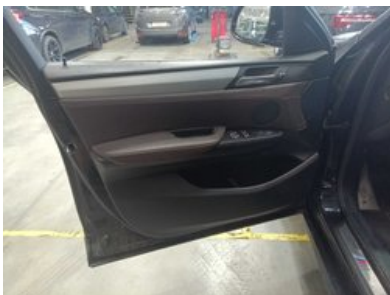
### ✓ 1. Uksed: Uksekäepidemed - Toimimine ja Seisukord

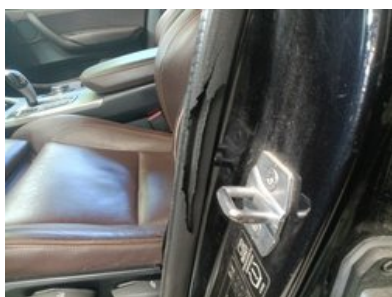
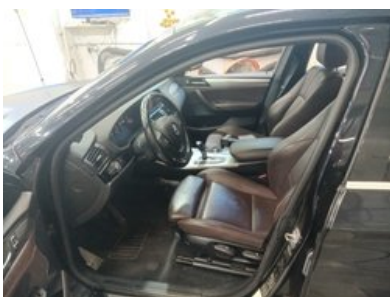
### ✓ 2. Uksed: Uste Kummitihendid

- ✓ 1. Vaheta Ukse Kummitihend

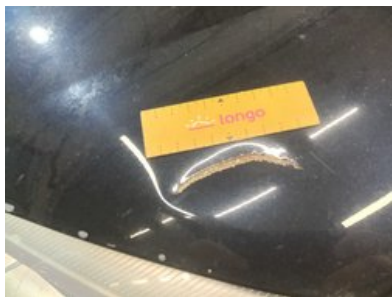
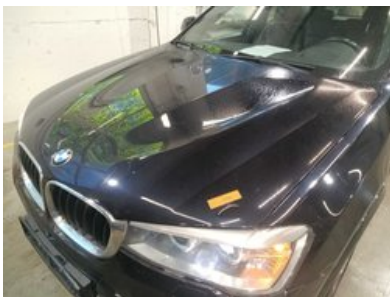
### ✓ 1. Esiosa: Kapott - Nähtavad Kahjustused

- ✓ 1. Mootorikaane Värvimine

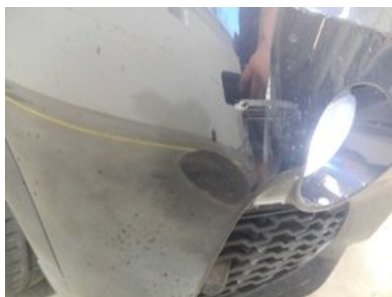
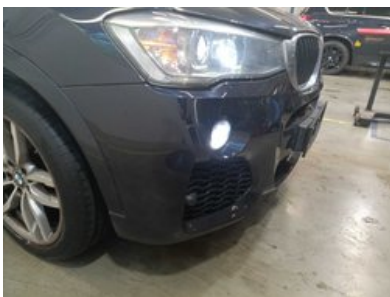
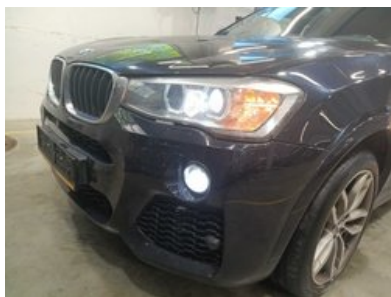
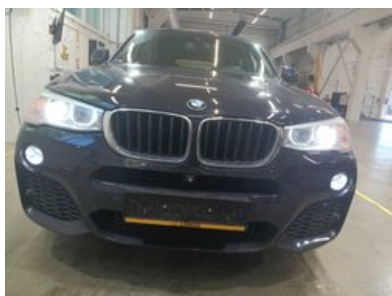
✓ **2. Esiosa:** Esistange - Seisukord ja Joondus

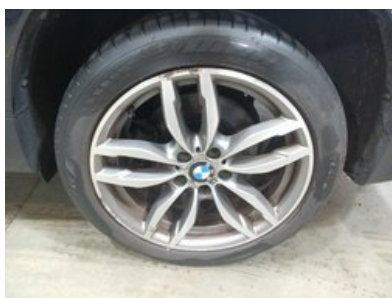
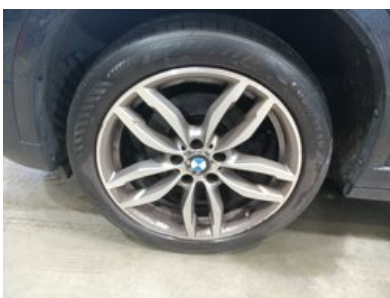
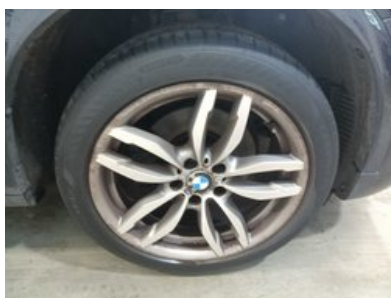
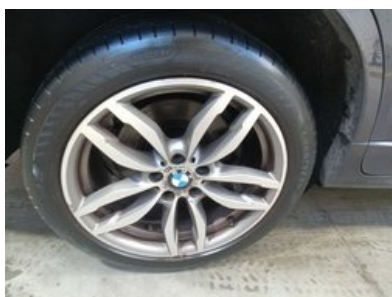
✓ **3. Külg:** Veljed - Seisukord

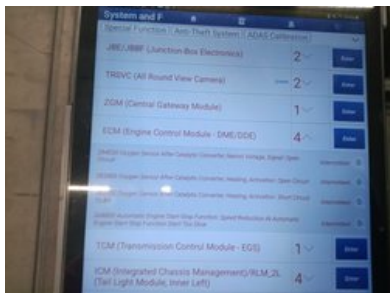
### ✓ 1. HEITGAASISÜSTEEM: Lambda Andur

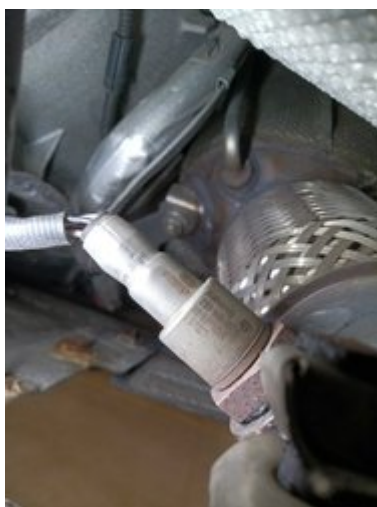
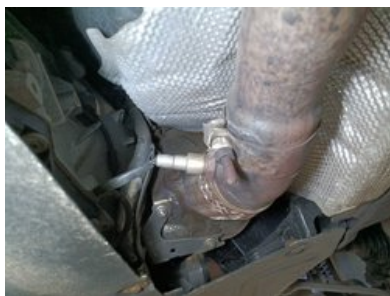
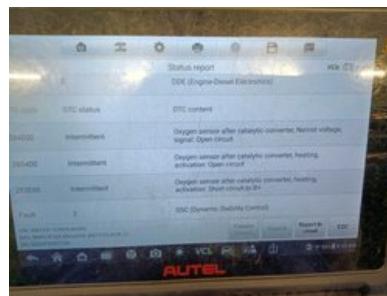
### ✓ 2. HEITGAASISÜSTEEM: Lambda Andur

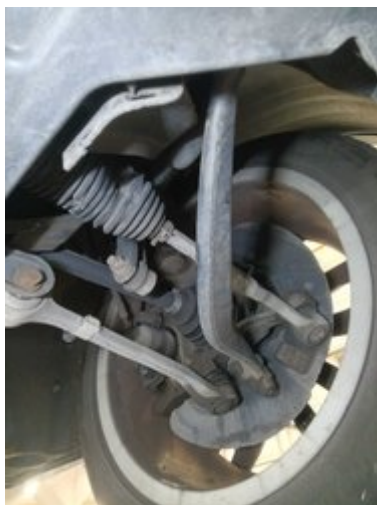
### ✓ 4. ROOL: Roolivarras

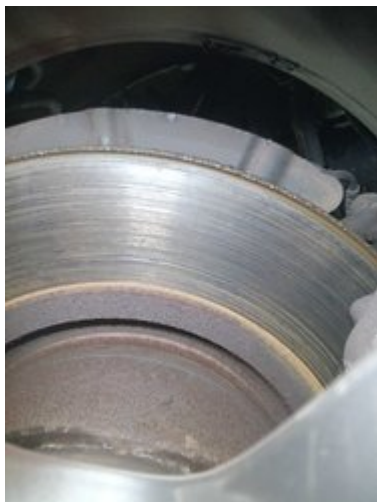
✓ **6. PIDURID:** Tagumine Piduri Ketas (Mõlemad)

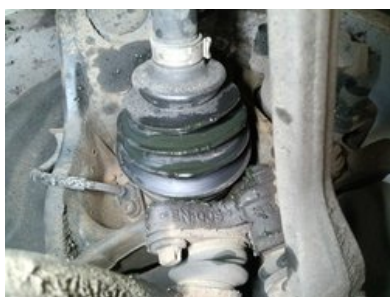
✓ **7. LÖPPHAMMASTIK, VÖLL JA TELJED:** Veovõlli Liigese Tolmukate - Välimine Parem
