# Diagnostikaaruanne

## 2019 OPEL GRANDLAND X Innovation

### Diagnostika üksikasjad

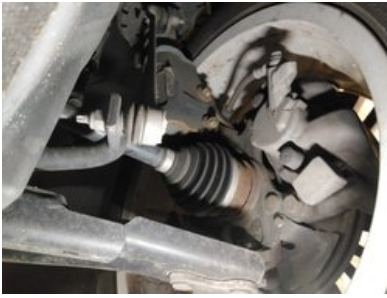
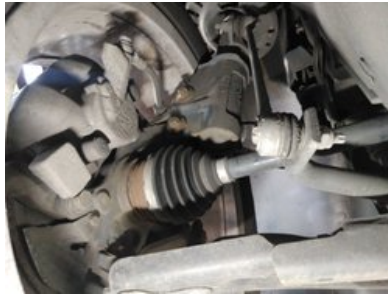
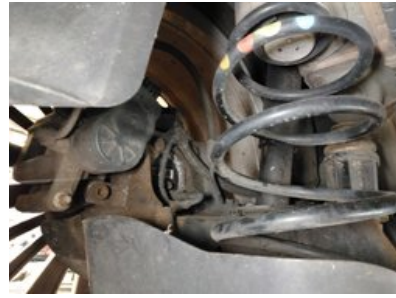
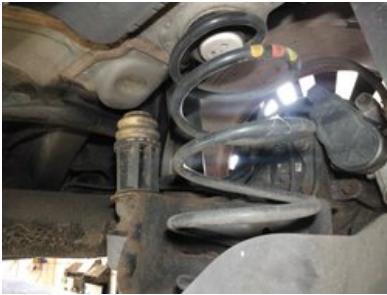
✓ **1. VEDRUSTUS:** Vedrustuse Ülevaatus

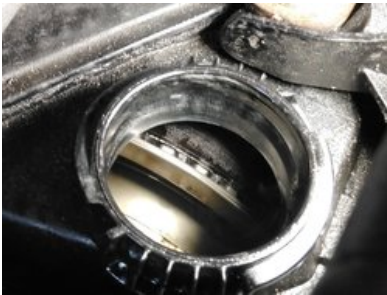
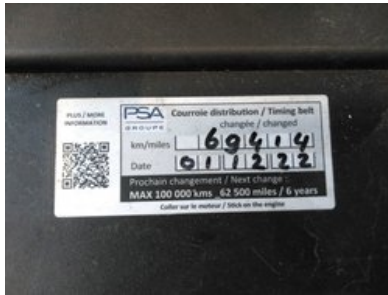
✓ **2. MOOTOR:** Sidurivõlli Ajamrihm

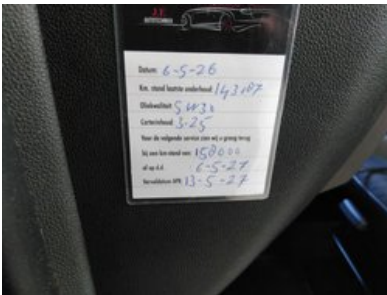
### 3. MUU: Mootoriõli ja Filtri Vahetus

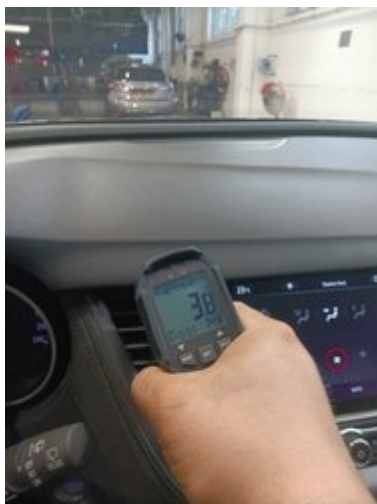
## ✓ 3. Kliimaseadme Mõõtmine
