# Diagnostikaaruanne

## 2023 KIA CEED DynamicLine

# Ettevalmistus- ja remondiaruanne

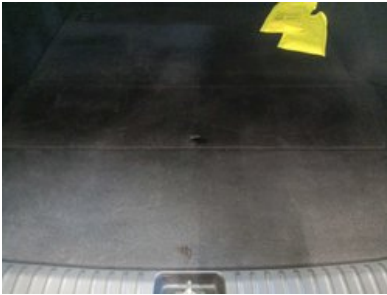
### ✓ 1. Salong: Vaibad - Seisukord

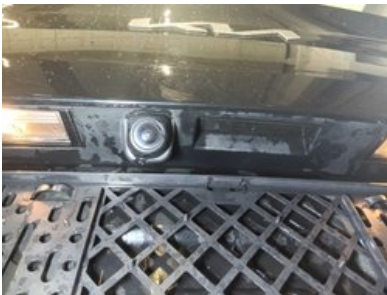
### ✓ 1. Tagaosa: Pagasiluuk - Avamis- ja hoidmismehhanism

- ✓ 1. Parkimisandur
- ✓ 2. Muu: Tagumine Pareem Uks
- ✓ 3. Muu: Pagasiluugi Lukk
- ✓ 4. Vahetada Pagasiruumi Avamismehhanismi

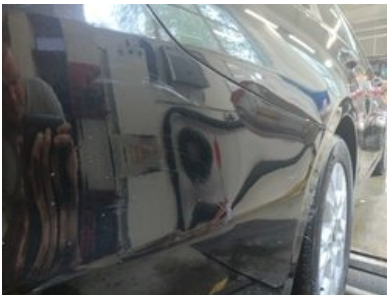
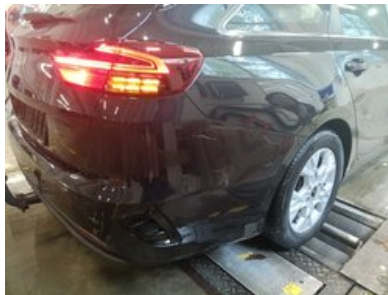
### ✓ 2. Tagaosa: Tagumine stange - Seisukord ja joondus

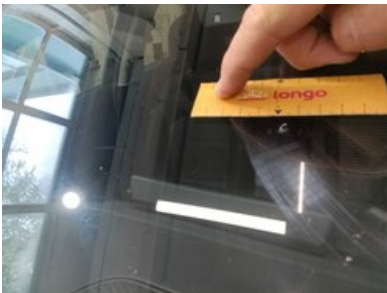
### ✓ 3. Esiosa: Esiklaasi terviklikkus - puuduvad tehnöölevaatust välistavad kahjustused

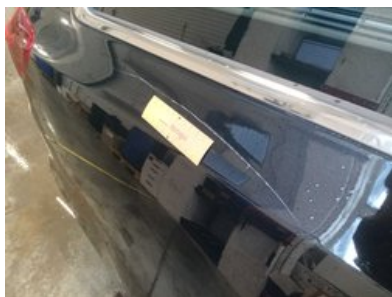
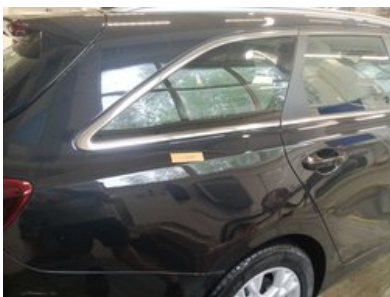
✓ **4. Külg:** Vasak ja Parem Külg - Nähtavad Kahjustused ja Kriimustused

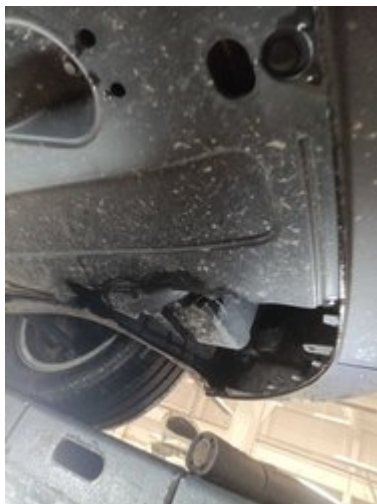
✓ **2. KERE - EESOSA:** Mootori Kate

- ✓ 1. Mootori Kate
- ✓ 2. Mootoriõli ja Filtri Vahetus

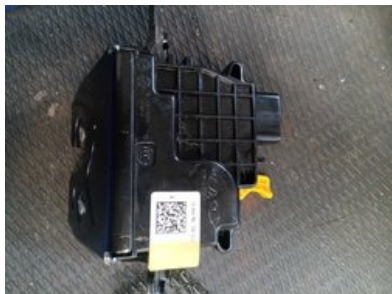
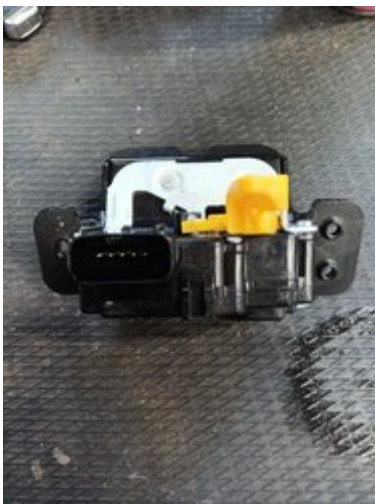
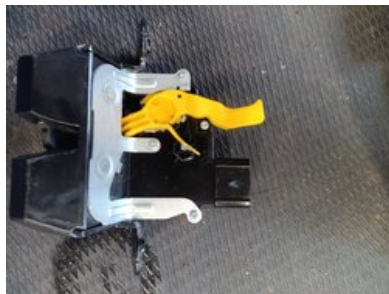
✓ **3. ÜLDINE ELEKTER:** Tagaluugi Lukk

- 1. Õlifilter (OP617)
- 2. Quartz Ineo Xtra EC6 0W20 208L 4.2L
- 3. Õli Äravoolu Kork (EL726760)
- 4. Tailgate Exterior Handle Ceed (SKR7020)
- 5. Parkimise PDC Andur Ceed 95720J7000 (TUL2020)

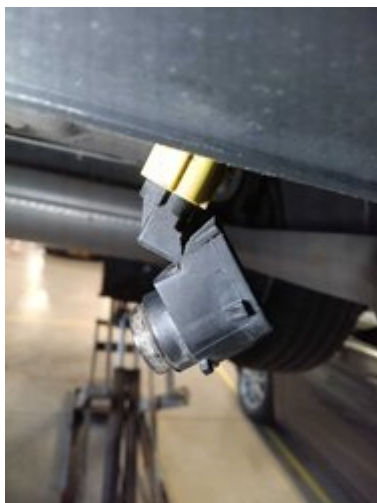
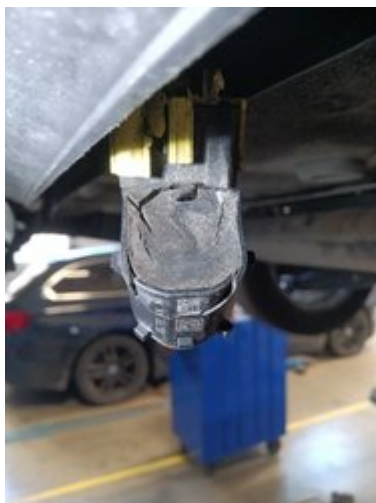
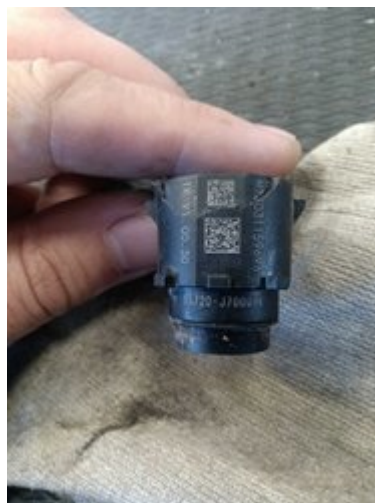
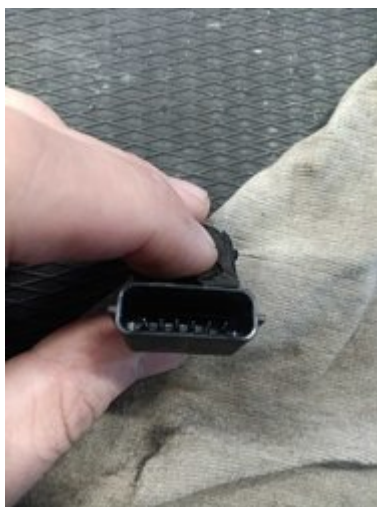
✓ **4. ÜLDINE ELEKTER:** Parkimisandur

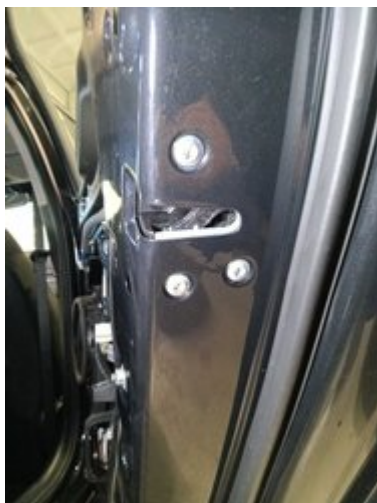
✓ **5. ÜLDINE ELEKTER:** Tagumine Parems Uks
