# Diagnostikaaruanne

## 2016 BMW 318 Centennial Executive

### Diagnostika üksikasjad

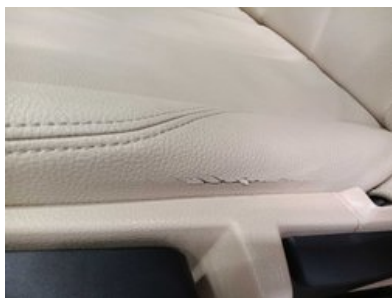
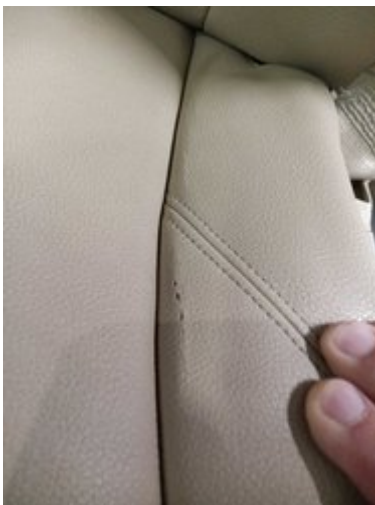
### ✓ 1. Istmed: Kõik Istmed - Seisukord

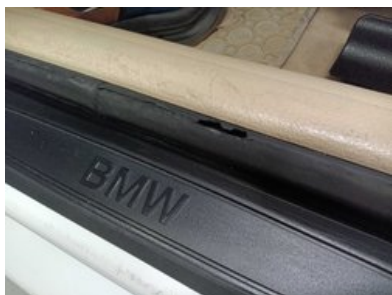
### ✓ 2. Uksed: Uste Kummitihendid

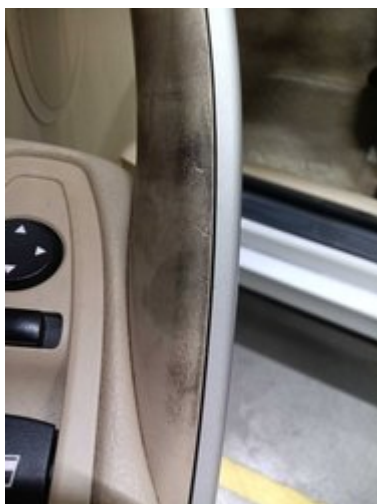
### ✓ 3. Uksed: Katted ja liistud - Seisukord

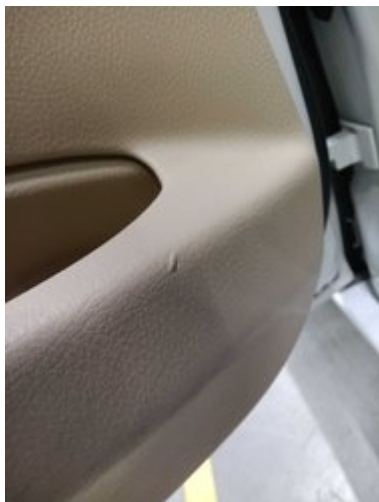
✓ **4. Uksed:** Katted ja liistud - Seisukord

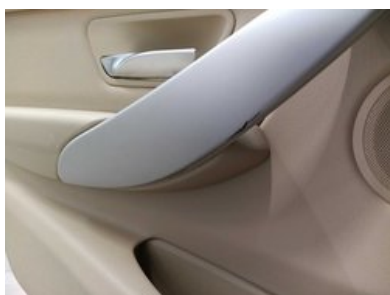
✓ **5. Uksed:** Katted ja liistud - Seisukord

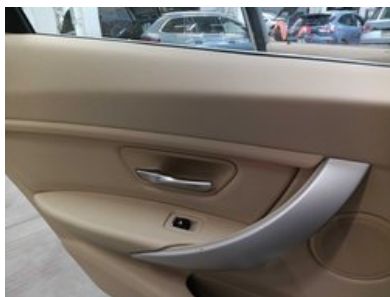
✓ **6. Uksed:** Elektriakende Toimimine - Kõik Aknad

- ✓ 1. Ukseklaasi Tõstuki Vahetus

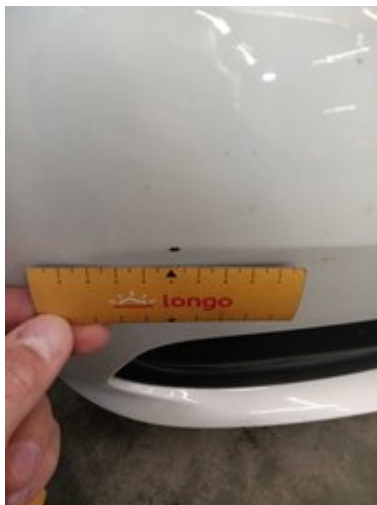
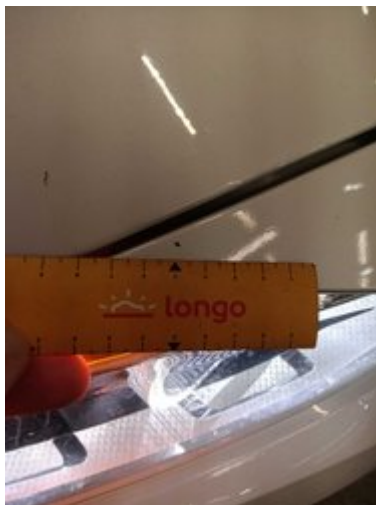
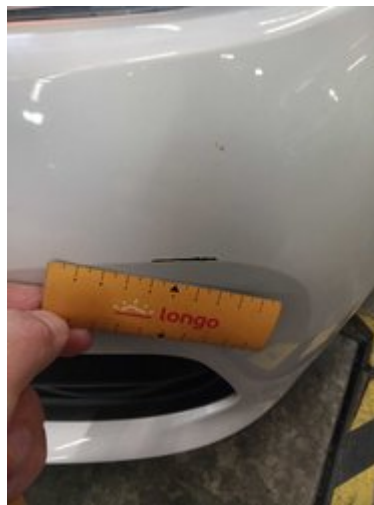
✓ **1. Esiosa:** Esistange - Seisukord ja Joondus

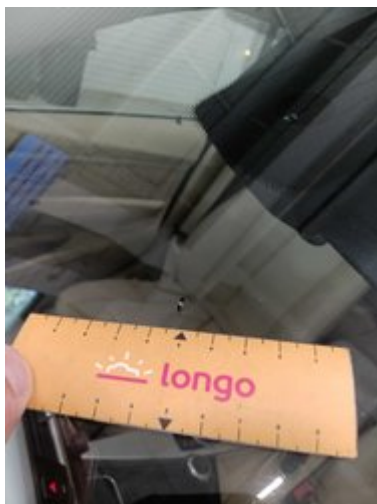
✓ **2. Esiosa:** Esiklaasi terviklikkus - puuduvad tehnöülevaatust välistavad kahjustused

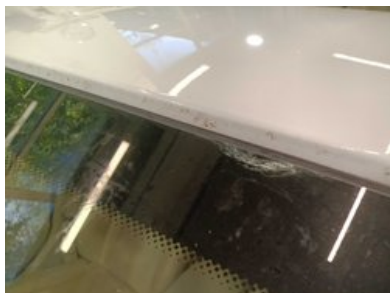
✓ **3. Esiosa:** Esiklaasi terviklikkus - puuduvad tehnöülevaatust välistavad kahjustused

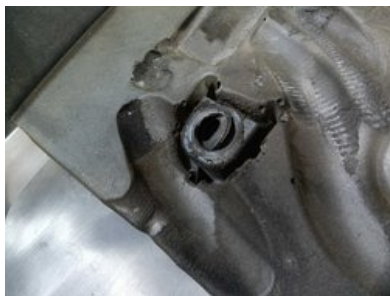
✓ **4. Esiosa:** Mootorikatte Terviklikkus

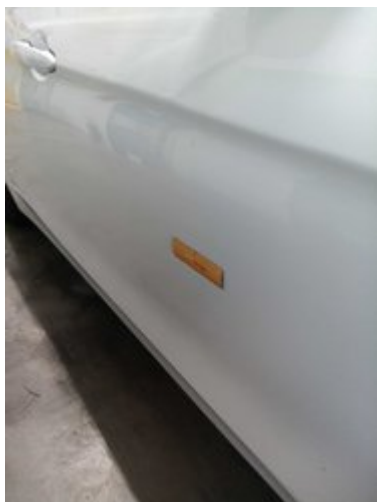
✓ **5. Külg:** Vasak ja Parem Külg - Nähtavad Kahjustused ja Kriimustused

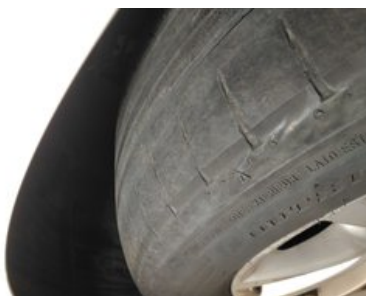
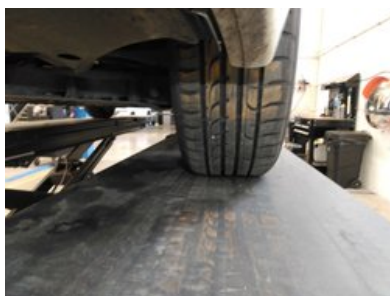
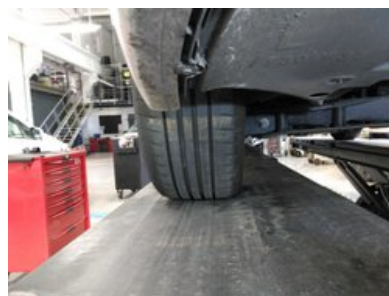
✓ **3. MUU:** Vahetada Rehve

- ✓ 1. Mootori Ülemine Kate 4
- ✓ 2. Vahetada Rehve
- ✓ 3. Mootoriõli ja Filtri Vahetus
- ✓ 4. Laadida Akut

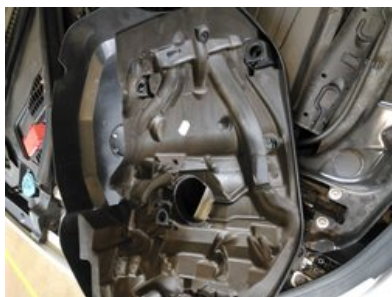
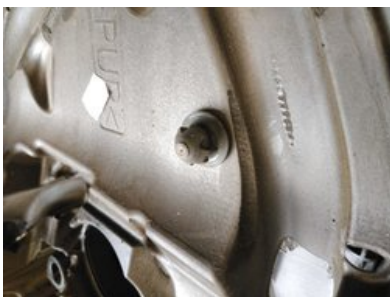
#### ✓ 4. MOOTOR: Mootori Ülemine Kate 4
