# Diagnostikaaruanne

## 2015 CITROEN C4 CACTUS Shine

### Diagnostika üksikasjad

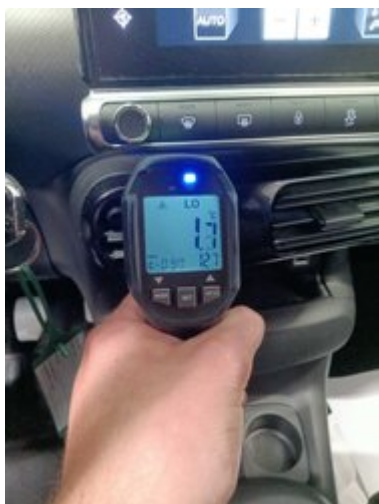
#### ✓ 4. Kliimaseadme Mõõtmine
