# Diagnostikaaruanne

## 2015 OPEL ASTRA Blitz

Läbisõit lõpetamise kuupäeval: 212 438 km

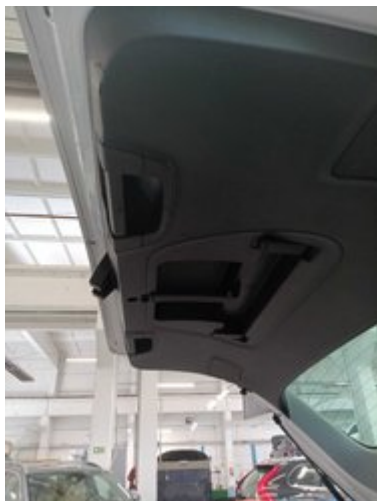
### ✓ 1. Salong: Katted ja liistud - Seisukord

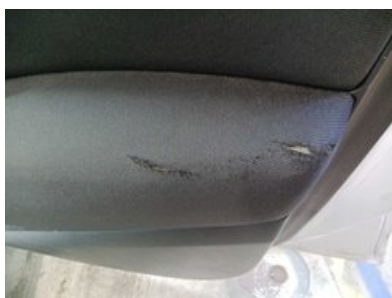
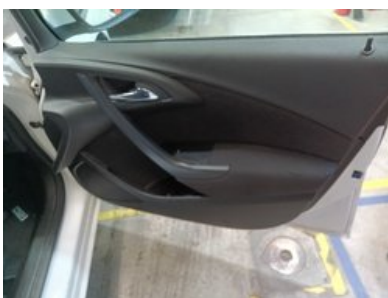
### ✓ 2. Uksed: Katted ja liistud - Seisukord

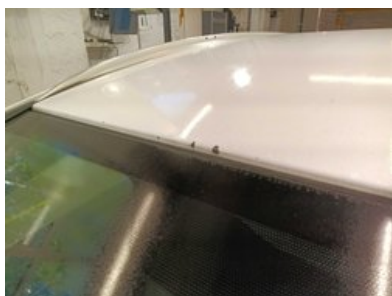
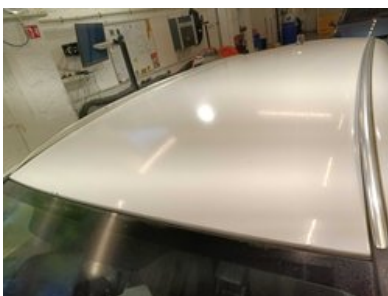
### ✓ 1. Muu: Katus - Nähtavad kahjustused (nt rahekahjustused)

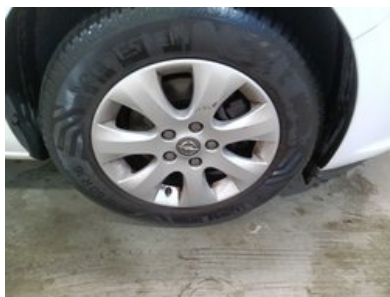
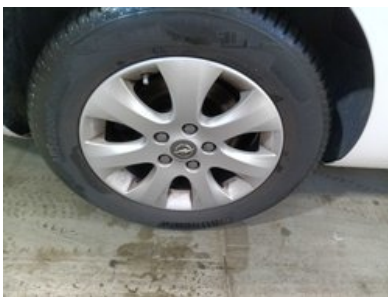
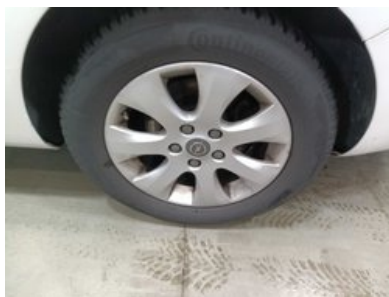
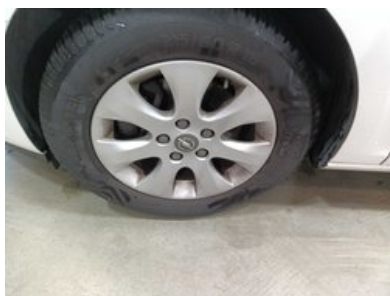
✓ **2. Külg:** Veljed - Seisukord

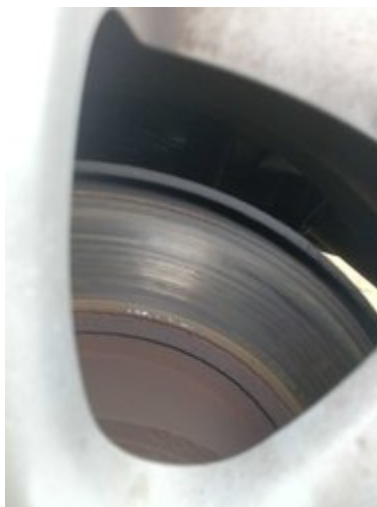
✓ **2. PIDURID:** Tagumine Piduri Ketas (Mõlemad)

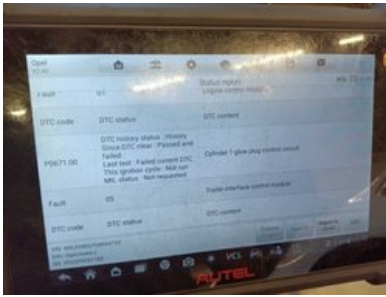
✓ **3. MOOTOR:** Eelsoojendusküünal

- ✓ 1. Mootoriõli ja Filtri Vahetus
- ✓ 2. Eelsoojendusküünl
