# Diagnostikaaruanne

## 2023 CITROEN C4 Shine

Läbisõit lõpetamise kuupäeval: 211 229 km

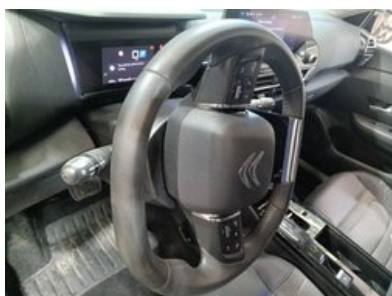
### ✓ 1. Esiosa: Rool - Seisukord

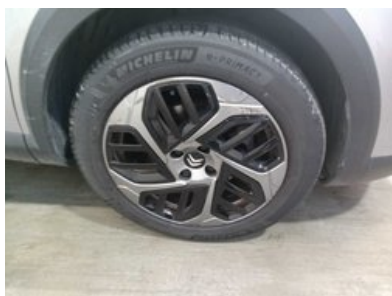
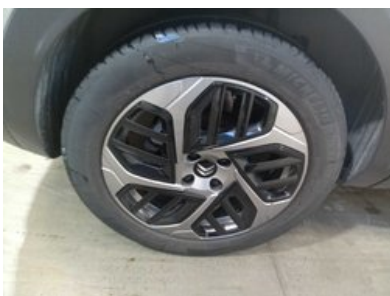
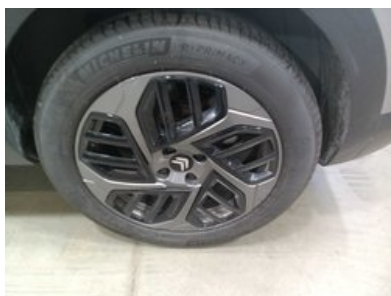
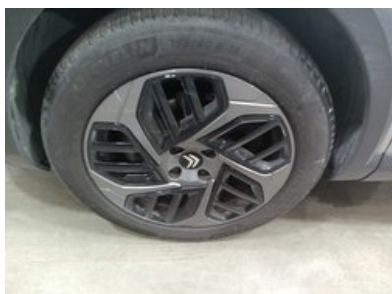
### ✓ 1. Külg: Veljed - Seisukord

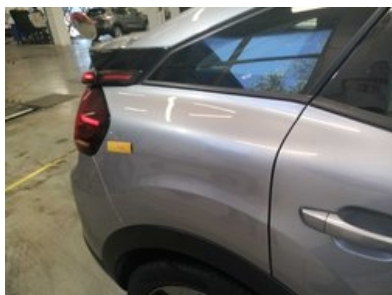
### ✓ 2. Külg: Vasak ja Parem Külg - Nähtavad Kahjustused ja Kriimustused

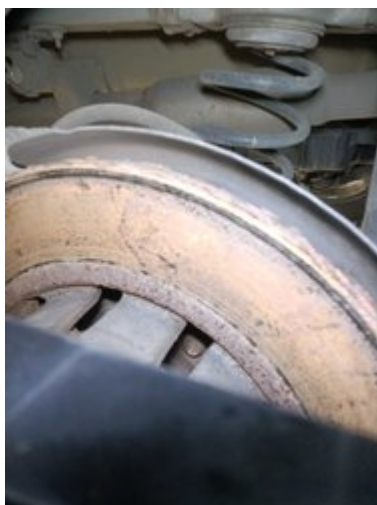
✓ **2. PIDURID:** Tagumine Piduri Ketas (Mõlemad)

- ✓ 1. Liigespolt - Alumine
- ✓ 2. Mootoriõli
- ✓ 3. Tagumine Piduriketas (Mõlemad)
- ✓ 4. Amortisaatorid (Paar)
- ✓ 5. Laadida Akut
- ✓ 6. Aku

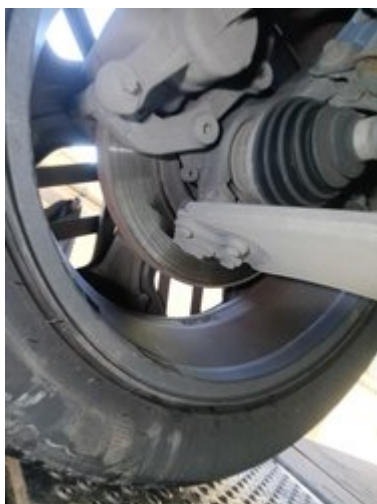
✓ **3. VEDRUSTUS:** Kuuliiges Alumine

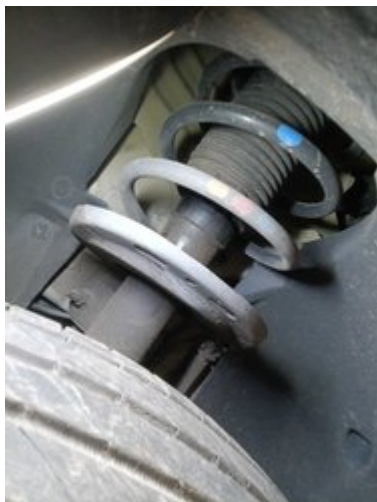
✓ **4. VEDRUSTUS:** Amortisaatorid (Paar)

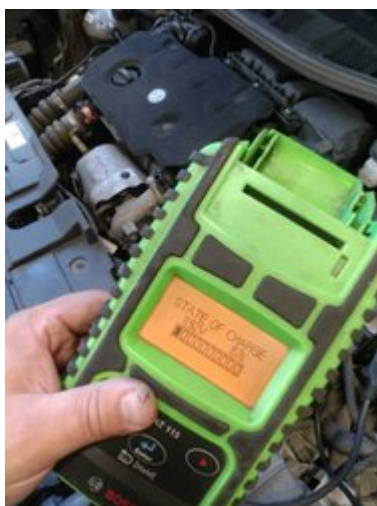
✓ **5. MUU:** Laadida Akut

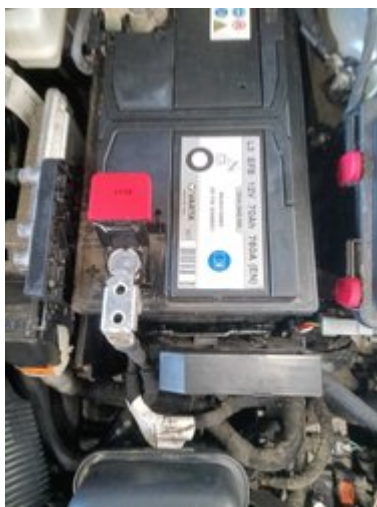
✓ **6. ÜLDINE ELEKTER:** Aku

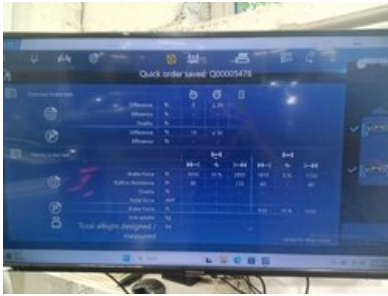
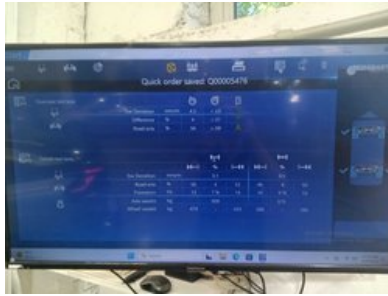
### ✓ 1. Piduristendi Tulemused

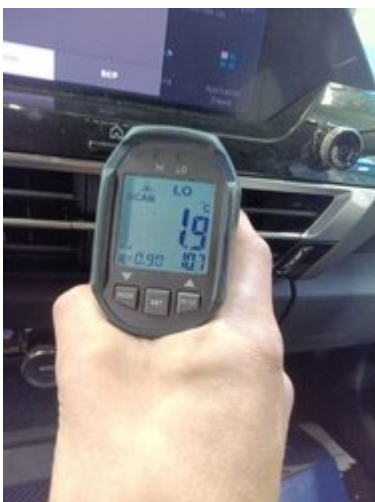
### ✓ 4. Kliimaseadme Mõõtmine
