# Diagnostikaaruanne

## 2019 BMW 320 Advantage

Läbisõit lõpetamise kuupäeval: 241 364 km

Longo poolt läbi viidud põhjaliku diagnostika käigus, 13 puudust olid tuvastatud sõidukis.

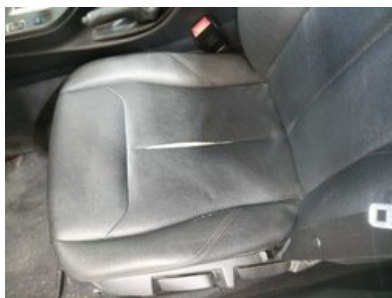
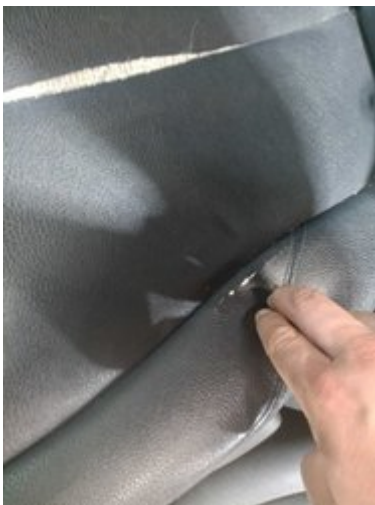
### ✓ 1. Istmed: Kõik Istmed - Seisukord

- ✓ 1. Õmble Eesmine Iste

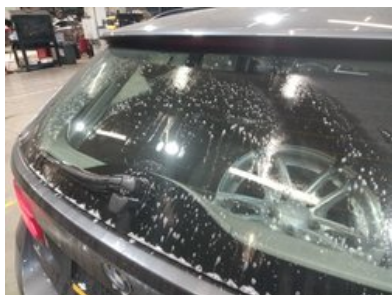
### ✓ 2. Esiosa: Klaasipuhasti Kumm ja Käepide (Ees ja Taga) - Seisukord

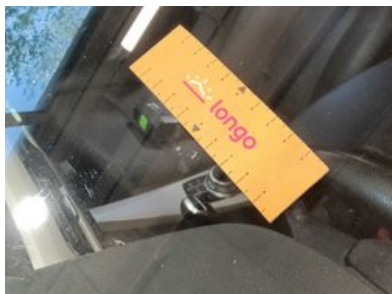
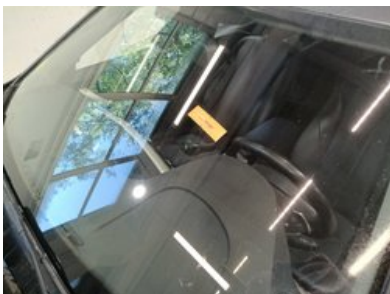
### ✓ 1. Esiosa: Esiklaasi terviklikkus - puuduvad tehnöölevaatust välistavad kahjustused

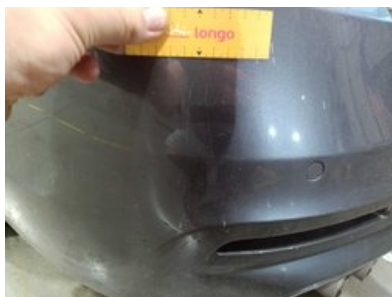
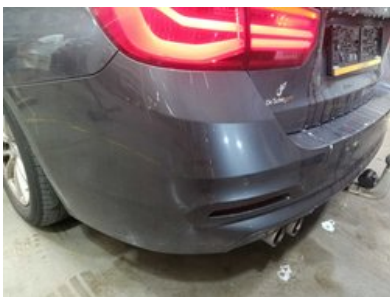
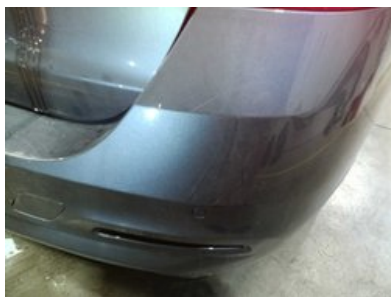
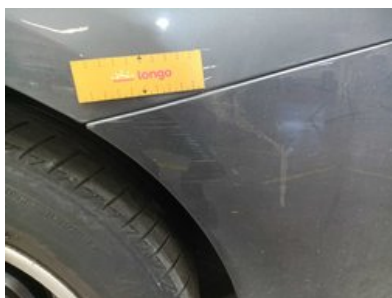
✓ **2. Tagaosa:** Tagumine stange - Seisukord ja joondus

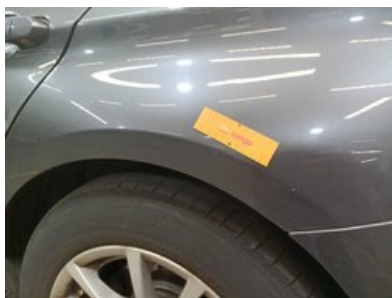
✓ **3. Külg:** Vasak ja Parem Külg - Nähtavad Kahjustused ja Kriimustused

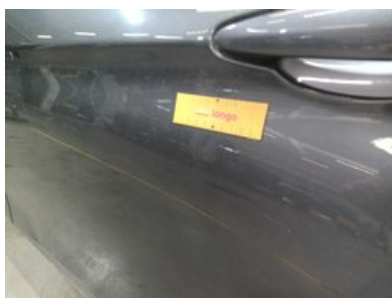
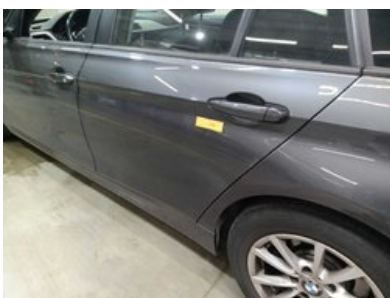
✓ **4. Külg:** Vasak ja Parem Külg - Nähtavad Kahjustused ja Kriimustused

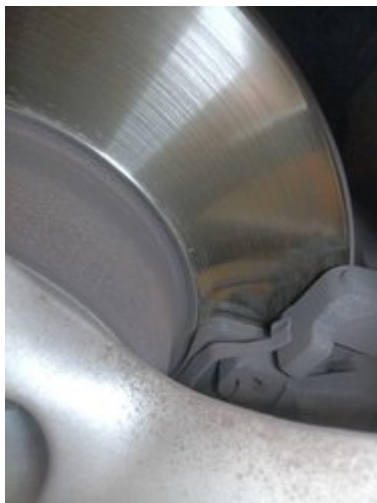
### ✓ 1. PIDURID: Esimesed Piduriklotsid (Kõik)

- ✓ 1. Mootoriõli ja Filtri Vahetus
- ✓ 2. Vahetada Rehve
- ✓ 3. Esimesed Piduriklotsid (Kõik)
- ✓ 4. Hapniku Andur

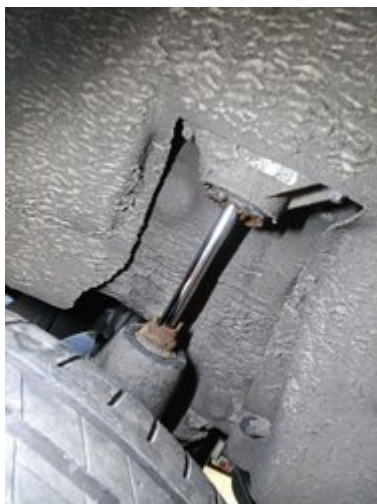
### ✓ 2. VEDRUSTUS: Vedrustuse Löögipuhvrite Paar

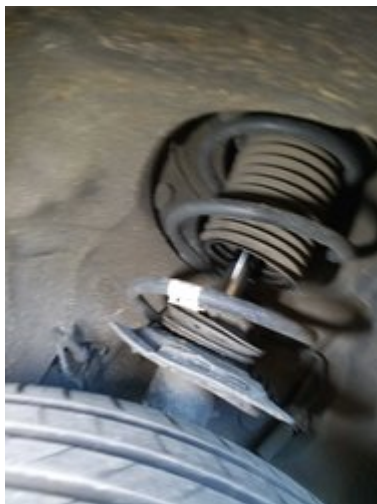
### ✓ 3. VEDRUSTUS: Amortisaatori posti ülemine kinnitus (mõlemad)

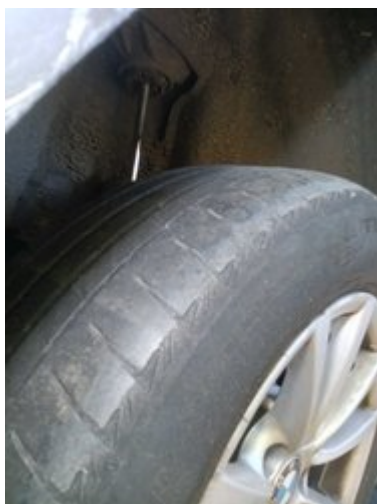
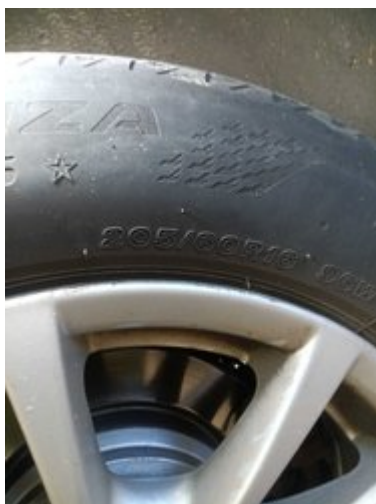
✓ **5. MUU:** Vahetada Rehve

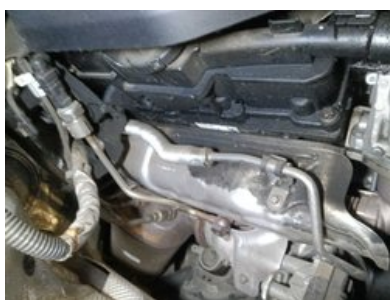
✓ **6. MOOTOR:** Kammelvälli Klapikate ja Tihend

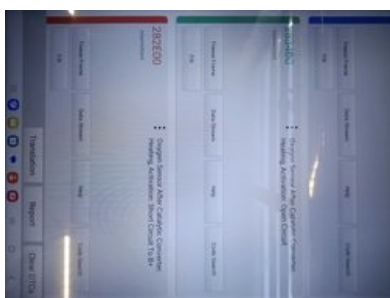
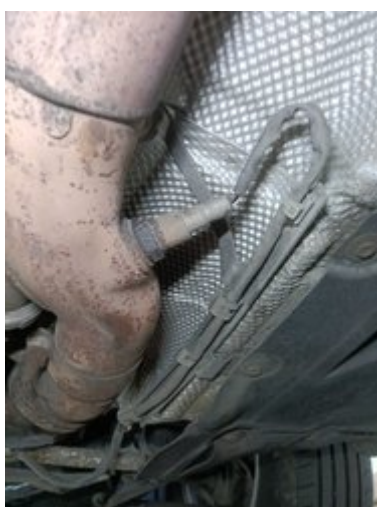
✓ **7. HEITGAASISÜSTEEM:** Hapnikuandur
