# Diagnostikaaruanne

## 2020 CITROEN JUMPY SpaceTourer

Longo poolt läbi viidud põhjaliku diagnostika käigus, 22 puudust olid tuvastatud sõidukis.

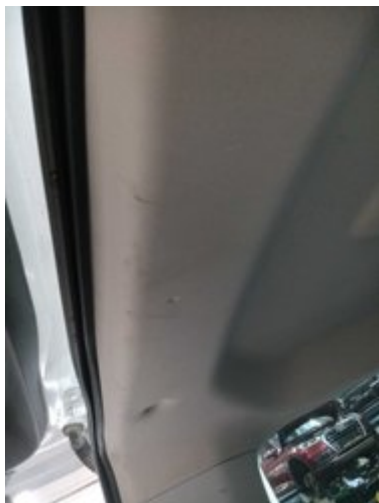
### ✓ 1. Esiosa: Laepolster - Seisukord

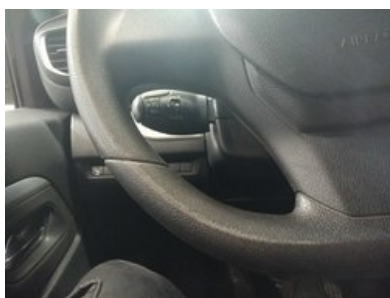
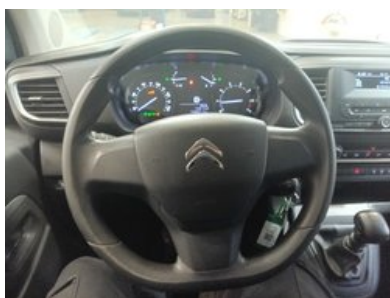
### ✓ 2. Esiosa: Rool - Seisukord

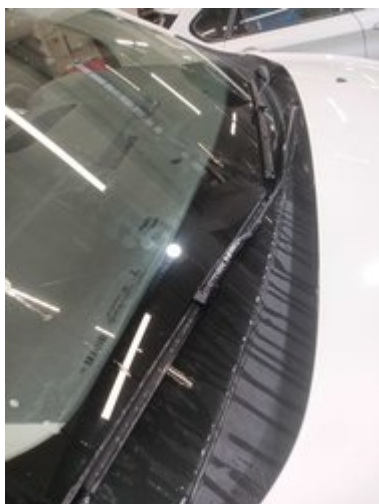
### ✓ 3. Esiosa: Klaasipuhasti Kumm ja Käepide (Ees ja Taga) - Seisukord

- ✓ 1. Vaheta Esiklaasi Kojamees (Mehaaniline)
- ✓ 2. Numbrimärgi Valgustuse Pirnide Vahetus
- ✓ 3. Mootooriõli ja Filtri Vahetus
- ✓ 4. Esimesed Pidurikettad (Mõlemad) — Klotsidega

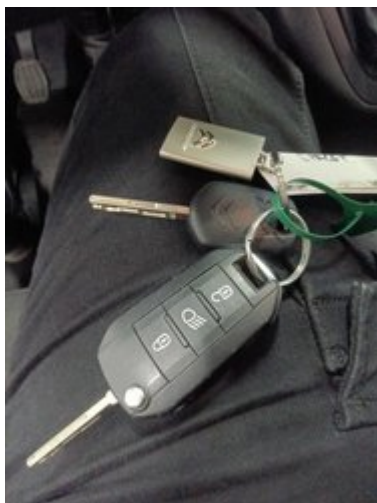
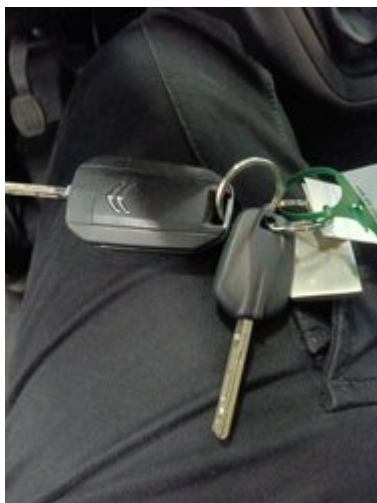
✓ **4. Salong:** Tarvikud - Toimimine ja Seisukord

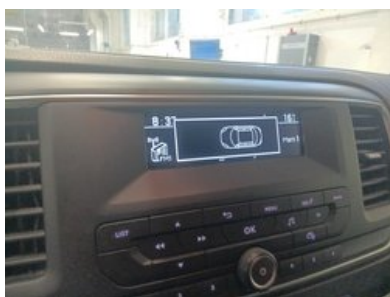
✓ **5. Salong:** Tarvikud - Toimimine ja Seisukord

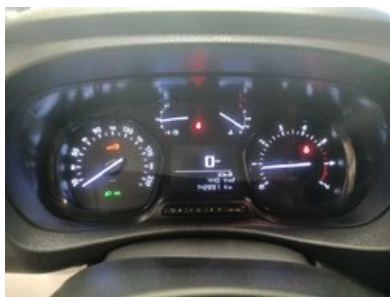
✓ **6. Salong:** Tarvikud - Toimimine ja Seisukord

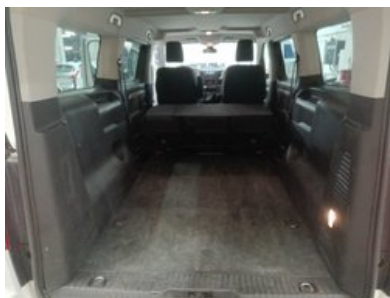
✓ **7. Salong:** Tarvikud - Toimimine ja Seisukord

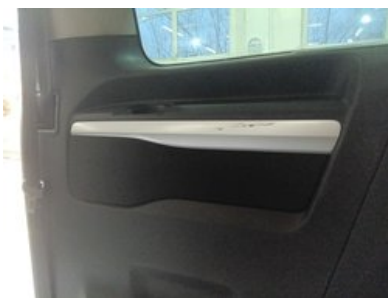
✓ **8. Salong:** Katted ja liistud - Seisukord

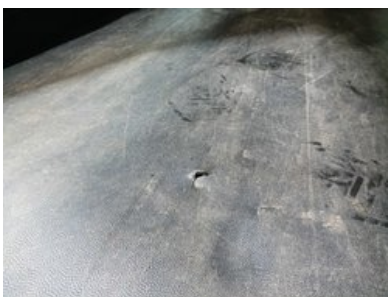
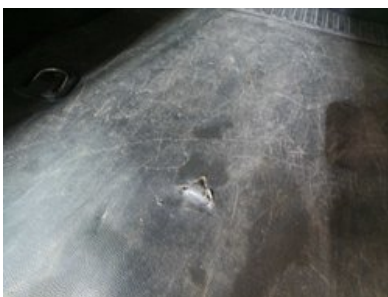
✓ **9. Salong:** Vaibad - Seisukord

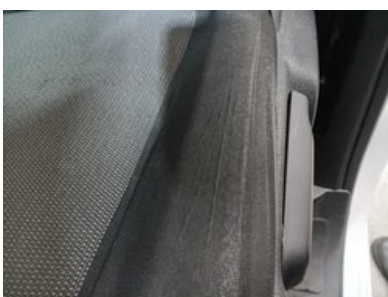
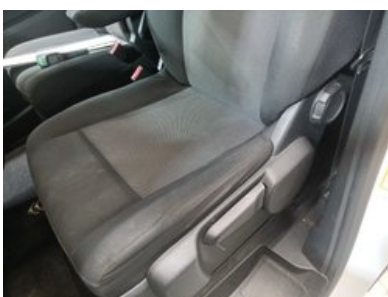
✓ **10. Istmed:** Kõik Istmed - Seisukord

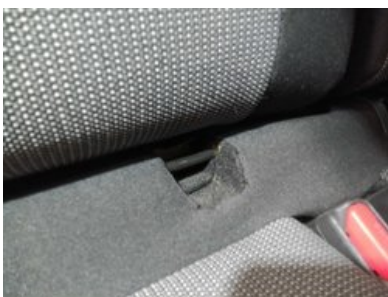
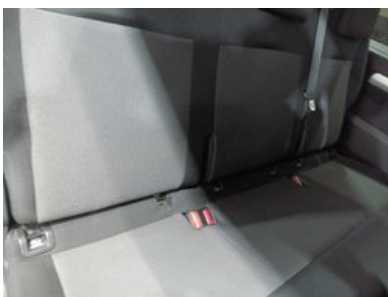
✓ **11. Istmed:** ISOFIX - Toimimine ja Seisukord

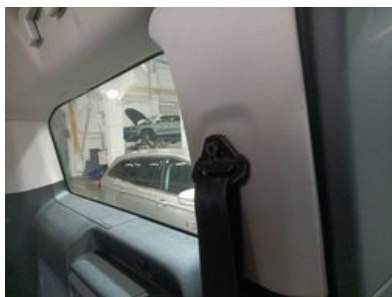
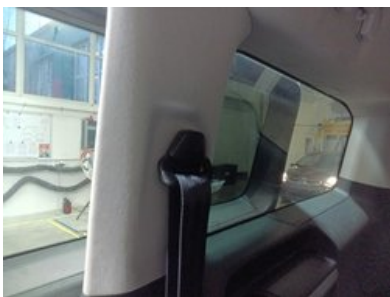
✓ **12. Istmed:** Turvavööd - Toimimine ja lukustusmehhanism

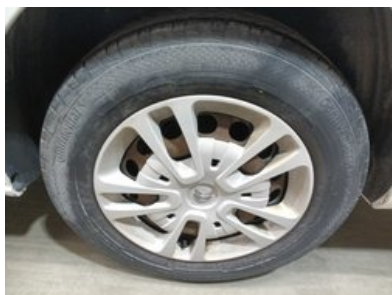
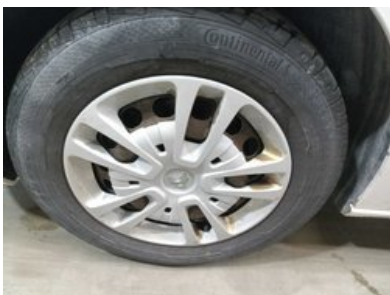
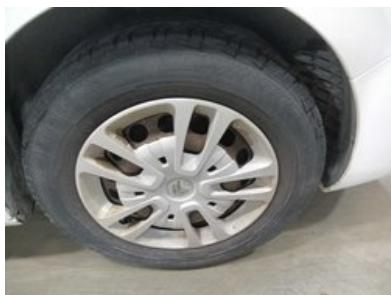
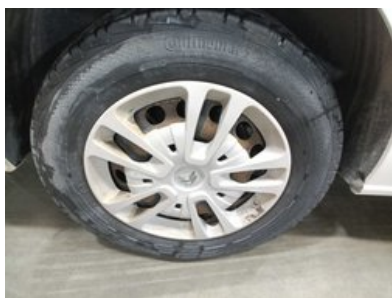
✓ **1. Külg:** Veljed - Seisukord

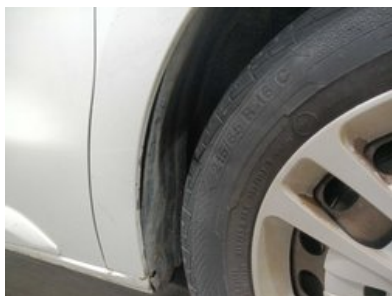
✓ **2. Külg:** Veljed - Seisukord

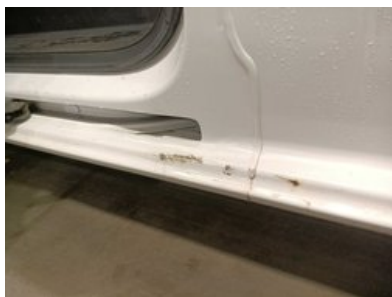
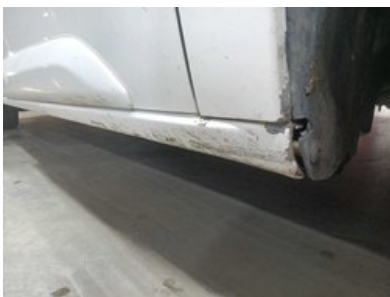
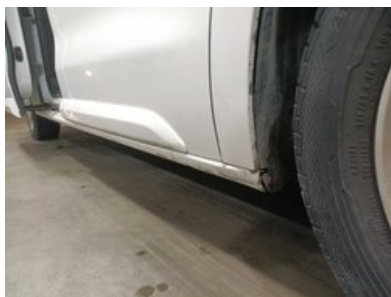
✓ **3. Külg:** Vasak ja Parem Külg - Nähtavad Kahjustused ja Kriimustused

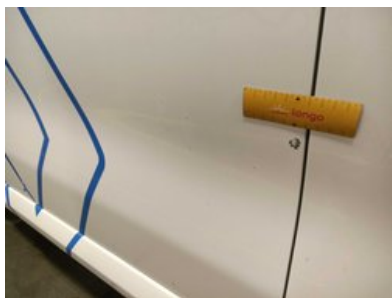
✓ **4. Külg:** Vasak ja Parem Külg - Nähtavad Kahjustused ja Kriimustused

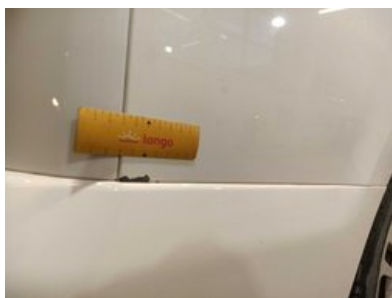
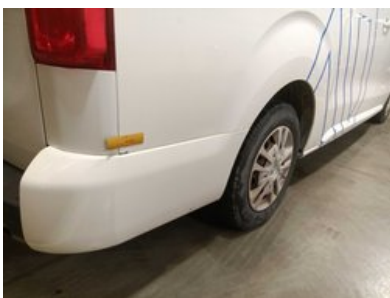
✓ **5. Külg:** Vasak ja Parem Külg - Nähtavad Kahjustused ja Kriimustused

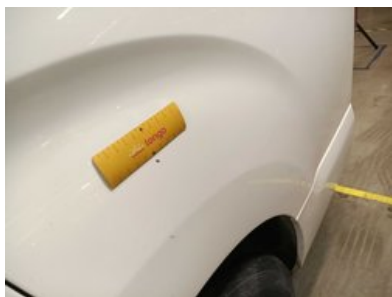
✓ **6. Külg:** Vasak ja Parem Külg - Nähtavad Kahjustused ja Kriimustused

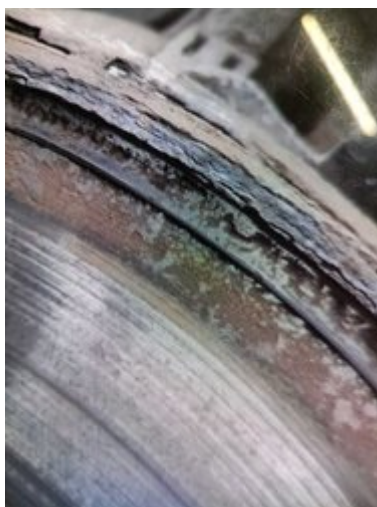
✓ **3. PIDURID:** Esimesed Pidurikettad Mõlemad koos Klotside
