# Diagnostikaaruanne

## 2022 PEUGEOT 2008 Allure

# Ettevalmistus- ja remondiaruanne

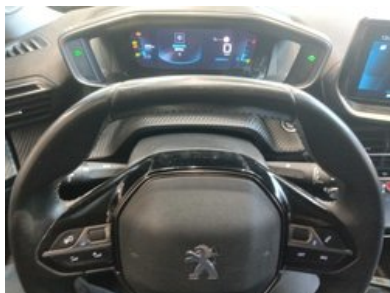
#### ✔ 1. Esiosa: Rool - Seisukord

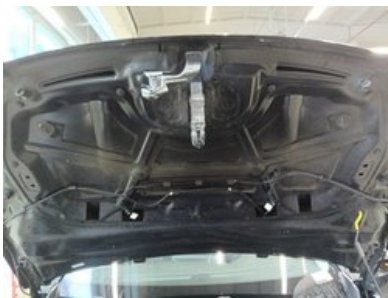
- ✓ **1. Esiosa:** Kapoti Heliisolatsioon - Seisukord

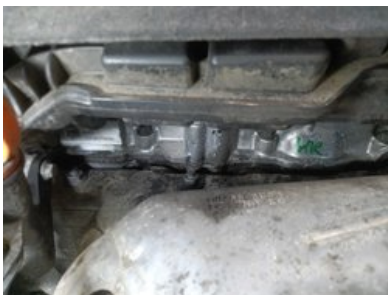
- ✓ **1. MUU:** Mootoriõli ja Filtri Vahetus
- ✓ **2. MUU:** Laadida Akut
- ✓ **3. MUU:** Mootori Kammvõlli Remont "Sandwich"
