# Diagnostikaaruanne

## 2017 BMW X6 M Sport Xdrive

# Ettevalmistus- ja remondiaruanne

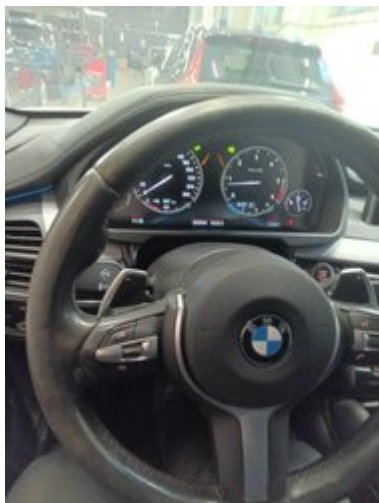
### ✓ 1. Esiosa: Rool - Seisukord

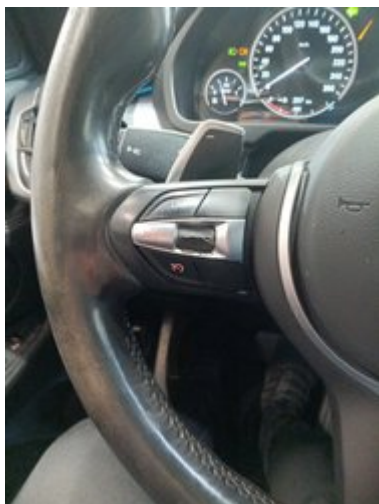
### ✓ 2. Esiosa: Rool - Juhtseadmete/Nuppude Töö

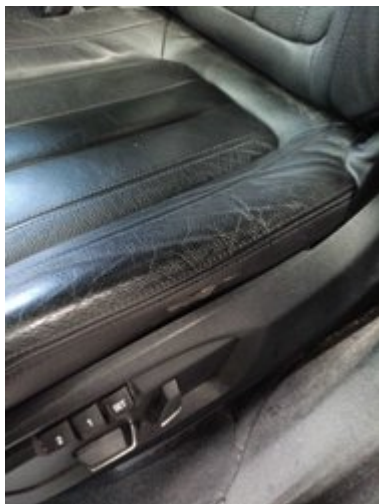
### ✓ 3. Istmed: Kõik Istmed - Seisukord

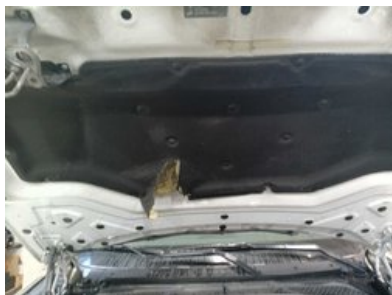
- ✓ **1. Esiosa:** Kapoti Heliisolatsioon - Seisukord

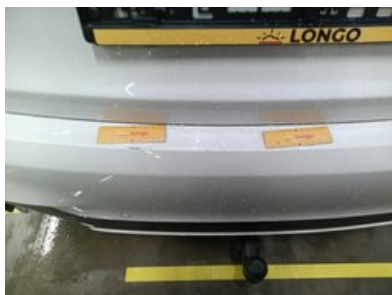
- ✓ **2. Tagaosa:** Tagumine stange - Seisukord ja joondus

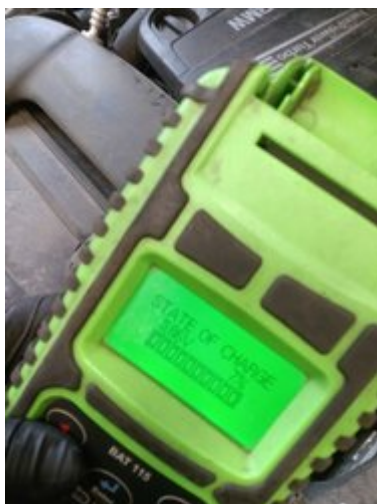
- ✓ **2. MUU:** Laadida Akut

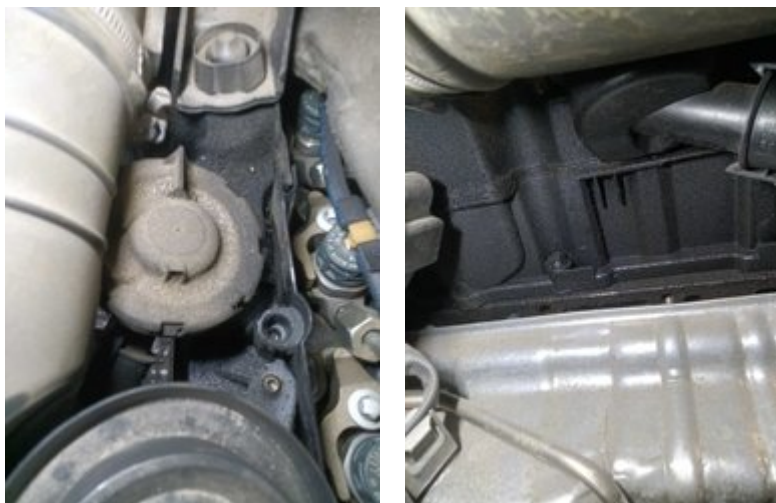
✓ **3. MOOTOR:** Kammelvälli Klapikate ja Tihend

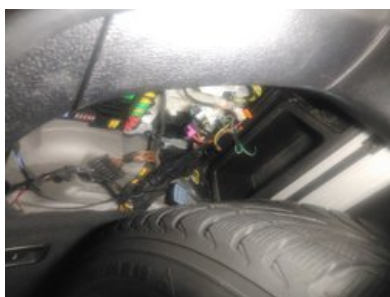
✓ **4. ÜLDINE ELEKTER:** Eemaldada Osaliselt Eemaldatud Lisavarustuse Häire Jäänused
