# Diagnostikaaruanne

## 2021 DACIA SANDERO Essential

Kontrollitud Longo Shared Service sertifitseeritud diagnostika meeskonna poolt: Mindaugas G., Eimantas A., Arnas S.

Longo poolt läbi viidud põhjaliku diagnostika käigus, 19 puudust olid tuvastatud sõidukis.

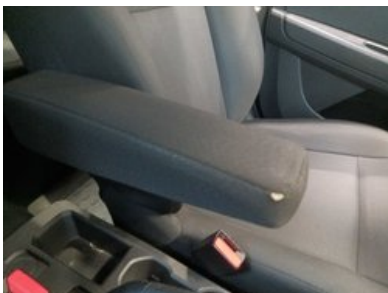
- ✓ **1. Salong:** Käetugi - Toimimine ja Seisukord

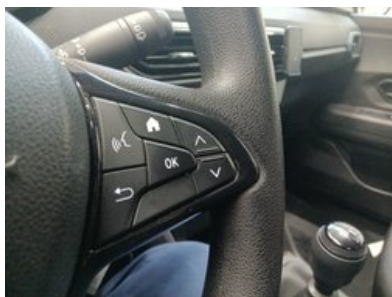
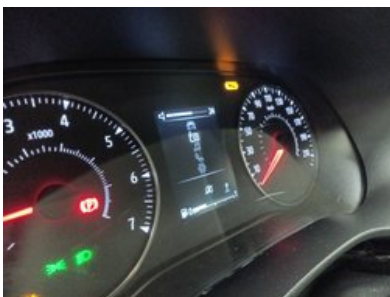
✓ **2. Esiosa:** Rool - Juhtseadmete/Nuppude Töö

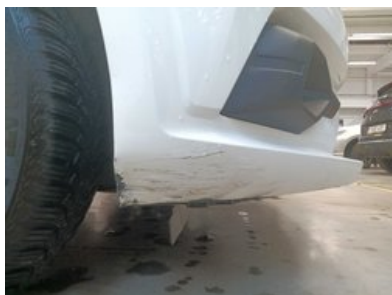
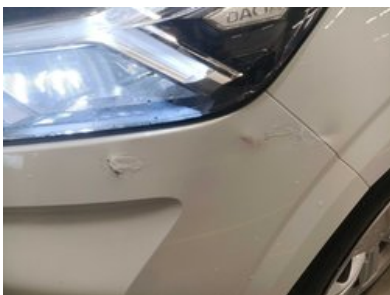
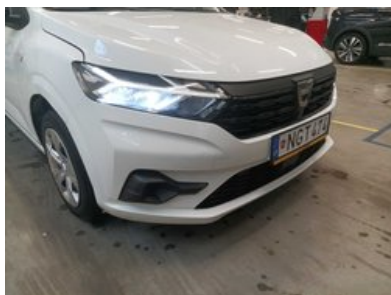
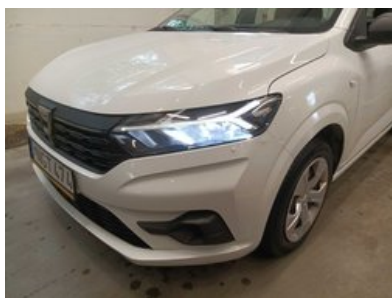
✓ **1. Esiosa:** Esistange - Seisukord ja Joondus

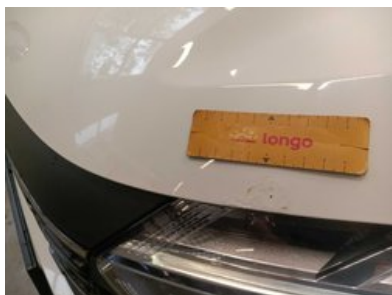
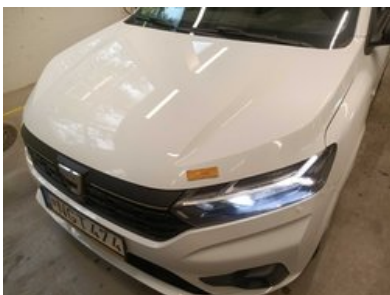
✓ **2. Esiosa:** Kapott - Nähtavad Kahjustused

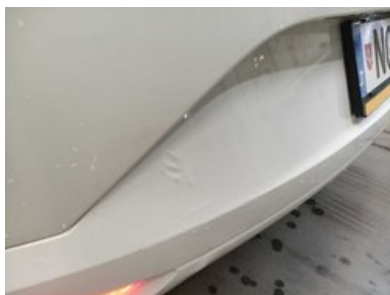
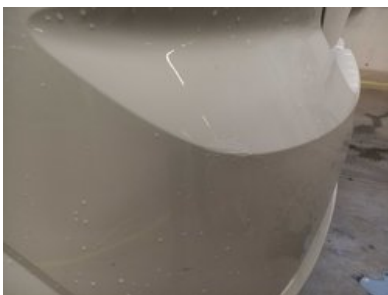
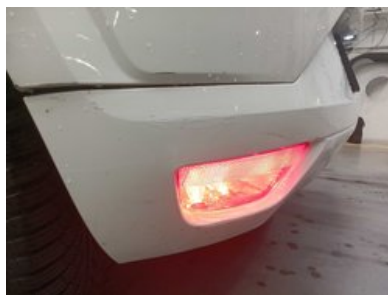
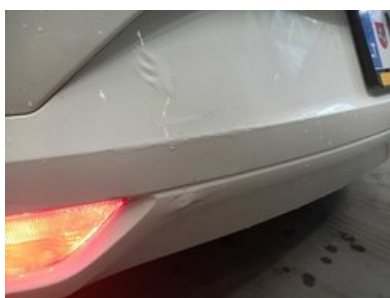
✓ **3. Tagaosa:** Tagumine stange - Seisukord ja joondus

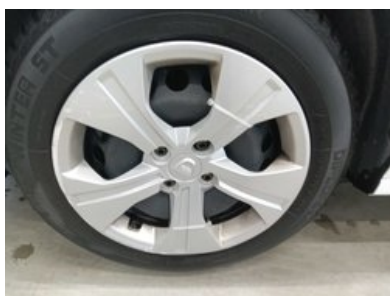
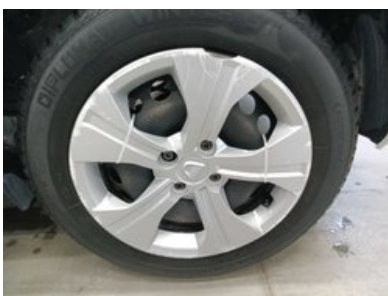
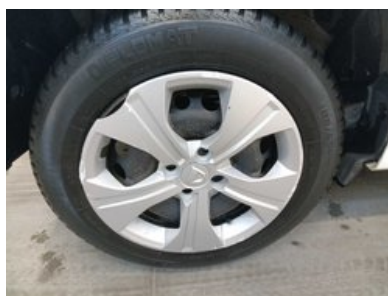
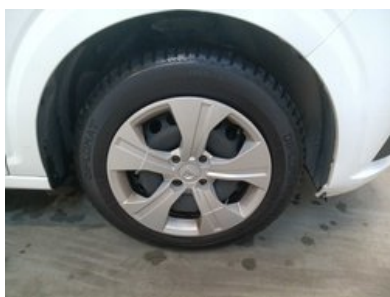
✓ **4. Külg:** Veljed - Seisukord

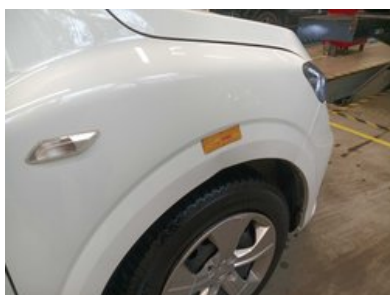
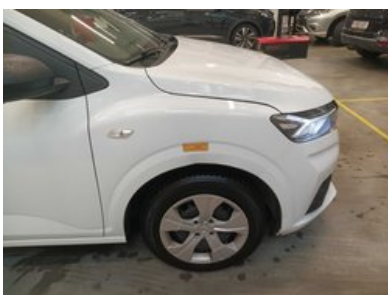
✓ **5. Külg:** Vasak ja Parem Külg - Nähtavad Kahjustused ja Kriimustused

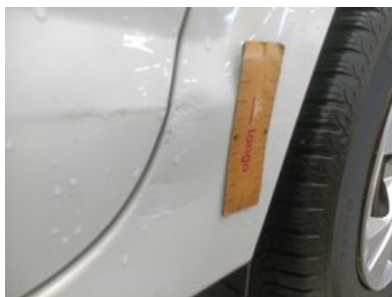
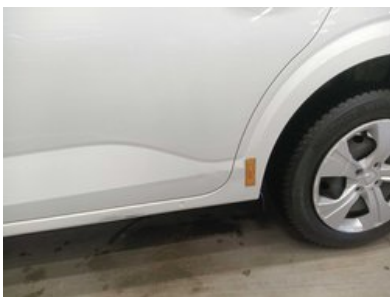
✓ **6. Külg:** Vasak ja Parem Külg - Nähtavad Kahjustused ja Kriimustused

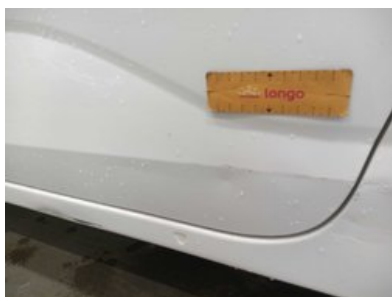
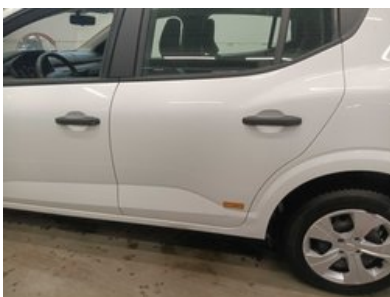
✓ **7. Külg:** Vasak ja Parem Külg - Nähtavad Kahjustused ja Kriimustused

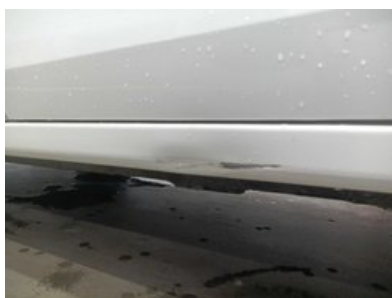
✓ **8. Külg:** Vasak ja Parem Külg - Nähtavad Kahjustused ja Kriimustused

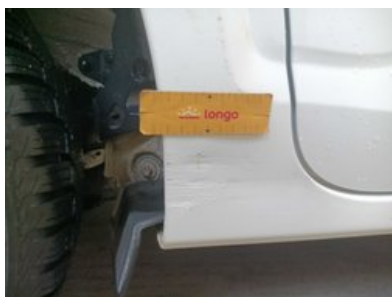
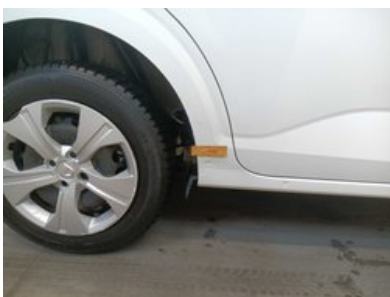
✓ **9. Külg:** Vasak ja Parem Külg - Nähtavad Kahjustused ja Kriimustused

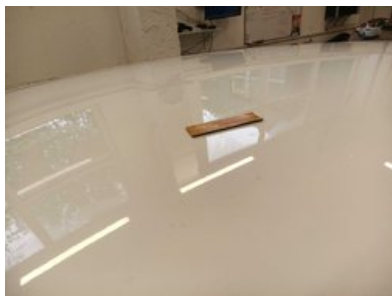
✓ **10. Muu:** Katus - Nähtavad kahjustused (nt rahekahjustused)

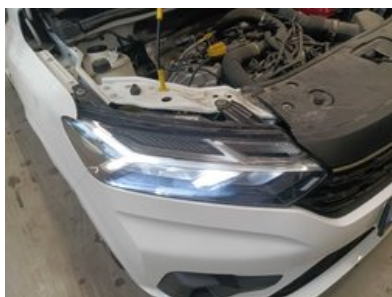
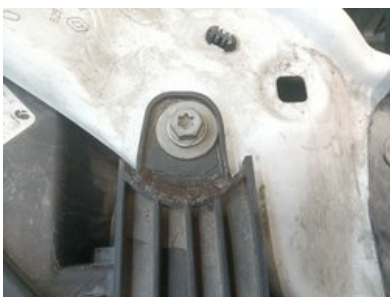
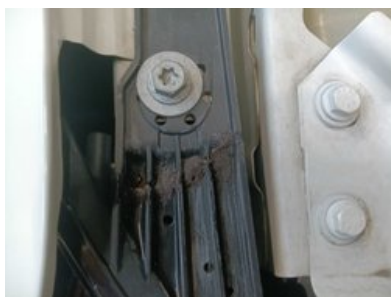
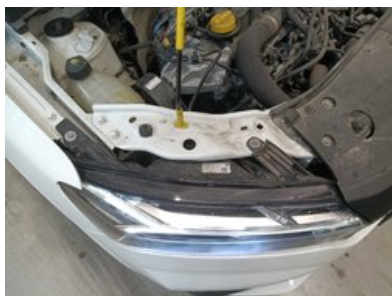
✓ **11. Tuled:** Esituled (Päevatuled, Kaugtuled, Udu, Suunatud) - Põhiline Toimimine, Kahjustused ja Värv

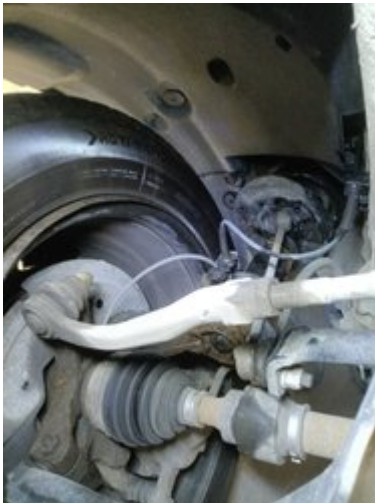
✓ **3. ROOL:** Roolivarras - Ilma Joonduseta

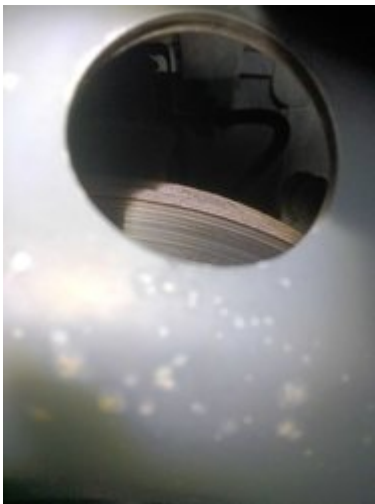
✓ **5. PIDURID:** Esimesed Piduriklotsid (Kõik)

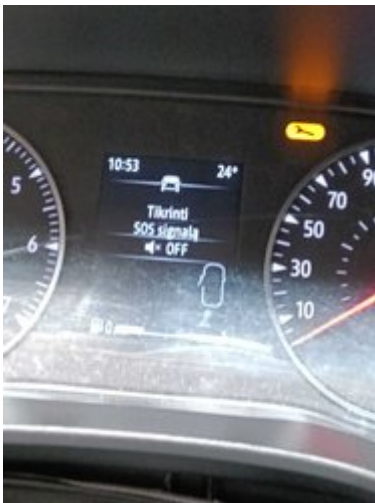
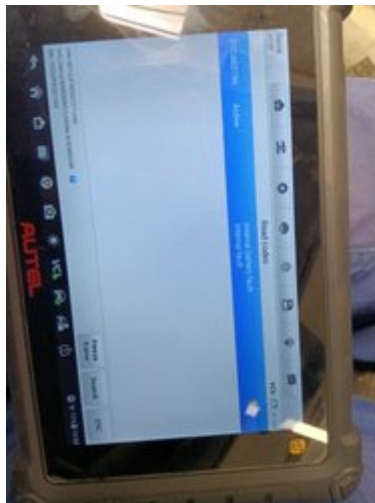
✓ **6. ÜLDINE ELEKTER:** SOS Aku

- ✓ 1. Laadida Akut
- ✓ 2. Mootoriõli ja Filtri Vahetus
- ✓ 3. SOS Aku
