# Diagnostikaaruanne

## 2016 MITSUBISHI OUTLANDER Premium

### Tuvastatud puuduste kokkuvõte

Longo poolt läbi viidud põhjaliku diagnostika käigus, 15 puudust olid tuvastatud sõidukis.

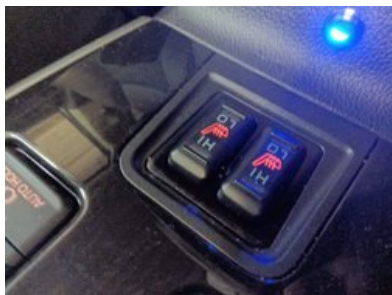
- ✓ **1. Toiming:** Istmesoendused - Toimimine (Juht ja kaassõitja)

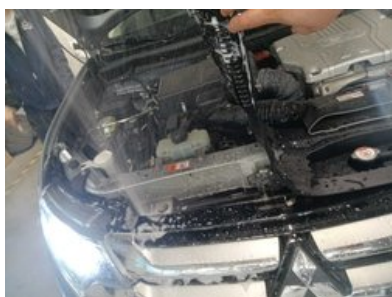
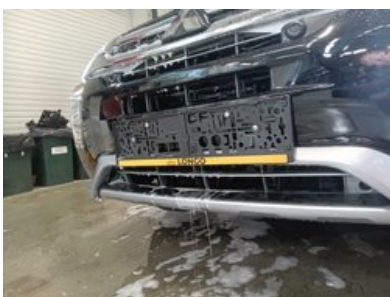
- ✓ **2. Esiosa:** Klaasipesusüsteem - Toimimine (Ees ja taga)

- ✓ 1. Vaheta Auto Embleem
- ✓ 2. Vaheta Ukse Kummitihend
- ✓ 3. Pesuri Mehhanismi Remont

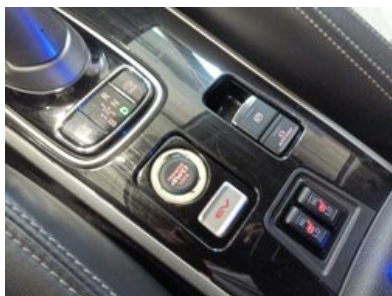
- ✓ **3. Salong:** Katted ja liistud - Seisukord

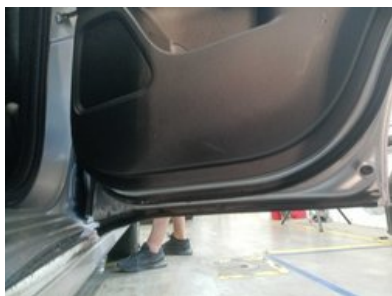
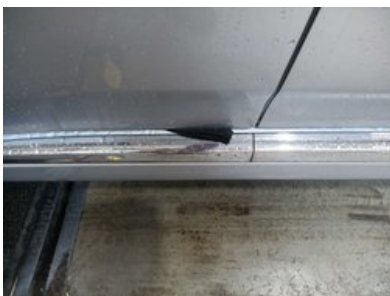
- ✓ **4. Uksed:** Uste Kummitihendid

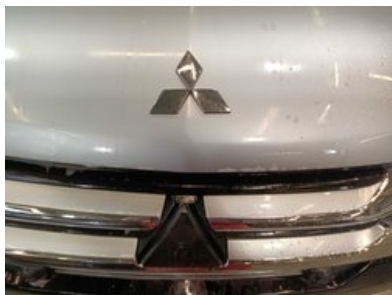
### ✓ 1. Esiosa: Kapott - Nähtavad Kahjustused

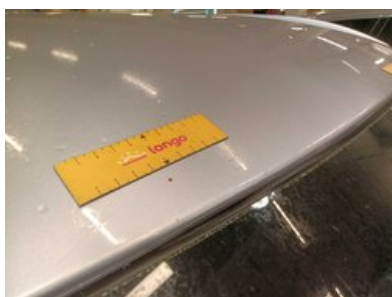
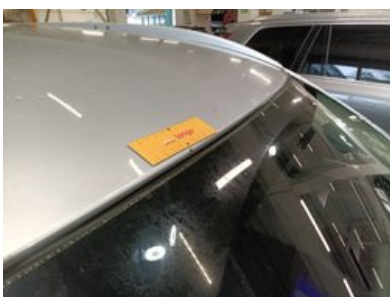
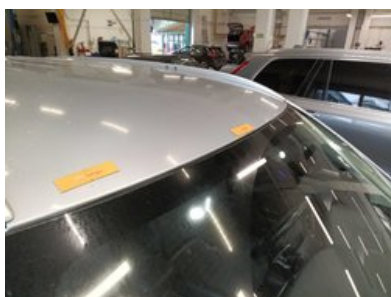
### ✓ 2. Muu: Katus - Nähtavad kahjustused (nt rahekahjustused)

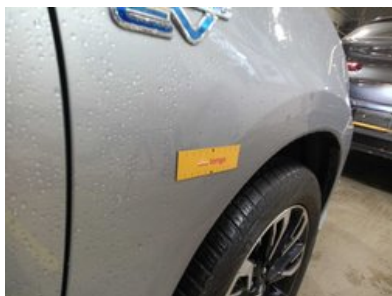
### ✓ 3. Külg: Vasak ja Parem Külg - Nähtavad Kahjustused ja Kriimustused

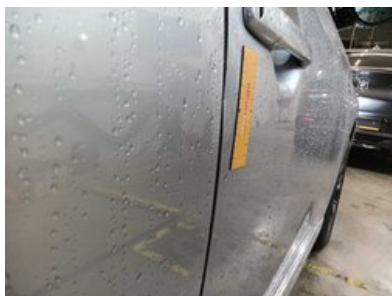
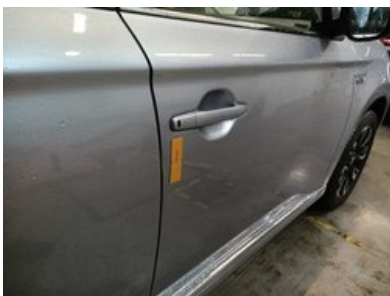
### ✓ 4. Külg: Vasak ja Parem Külg - Nähtavad Kahjustused ja Kriimustused

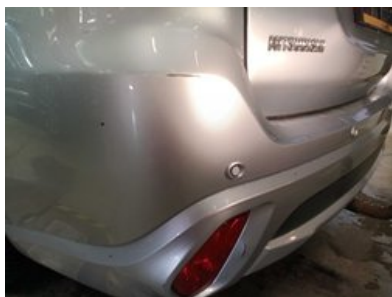
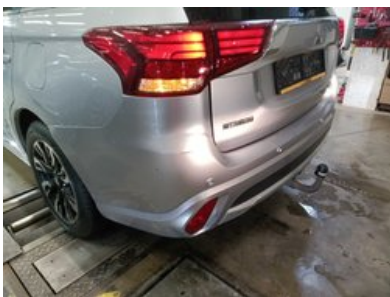
✔ **5. Tagaosa:** Tagumine stange - Seisukord ja joondus

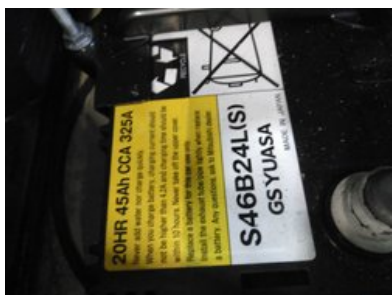
✔ **1. ÜLDINE ELEKTER:** Aku

- ✓ 1. Aku

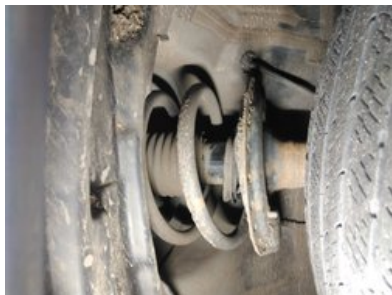
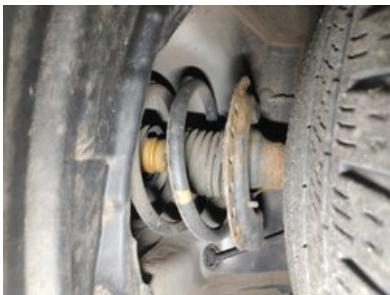
✔ **2. VEDRUSTUS:** Esimese Amortisaatori Tolmukate

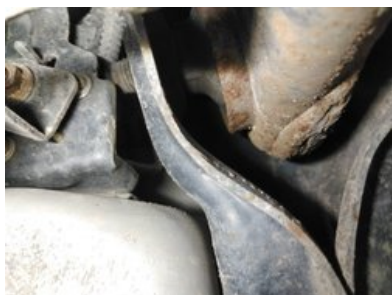
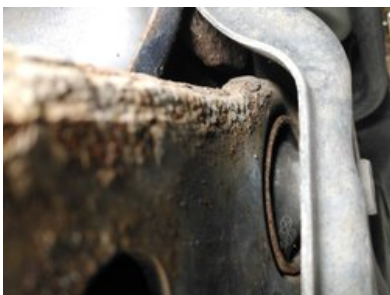
✔ **3. VEDRUSTUS:** Vedrustuse Alumise Õla Puksid

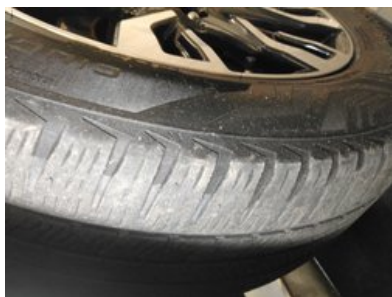
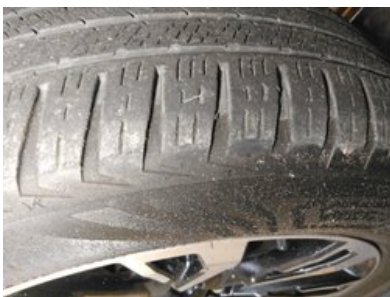
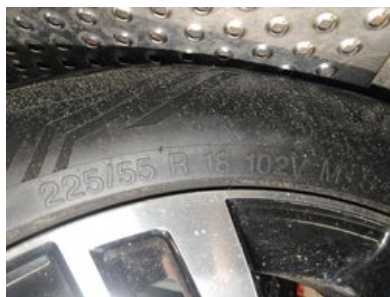
✓ **4. MUU:** Vahetada Rehve

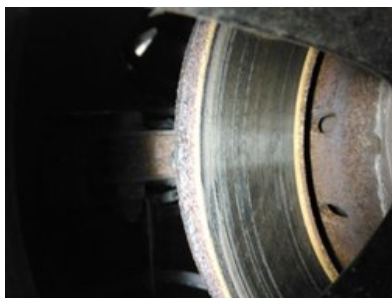
✓ **5. PIDURID:** Esimesed Pidurikettad Mõlemad

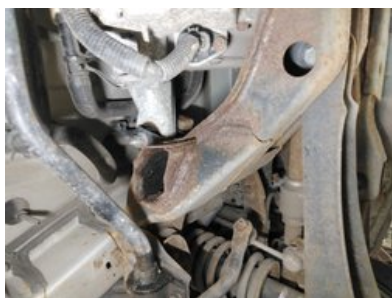
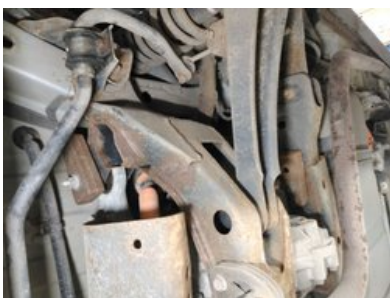
✓ **6. LÖPPHAMMASTIK, VÖLL JA TELJED:** Tagumine Telg - Täielik
