# Diagnostikaaruanne

## 2014 KIA SPORTAGE Fusion

Longo poolt läbi viidud põhjaliku diagnostika käigus, 21 puudust olid tuvastatud sõidukis.

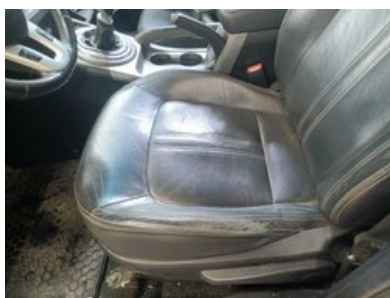
### ✓ 1. Istmed: Kõik Istmed - Seisukord

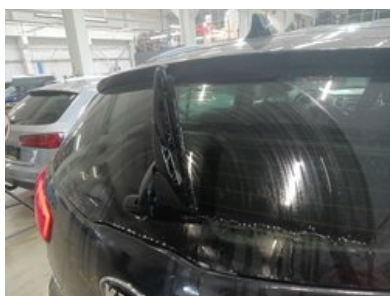
### ✓ 2. Esiosa: Klaasipuhasti Kumm ja Käepide (Ees ja Taga) - Seisukord

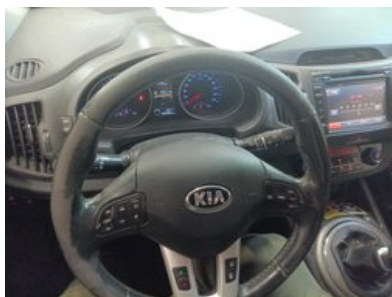
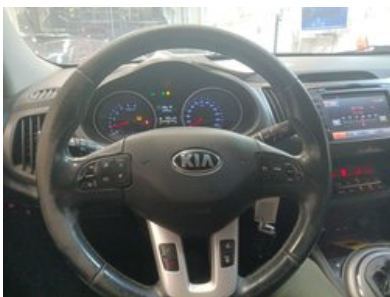
✓ **3. Esiosa:** Rool - Seisukord

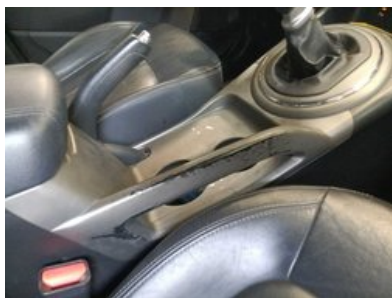
✓ **4. Salong:** Katted ja liistud - Seisukord

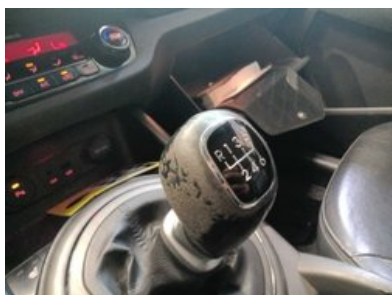
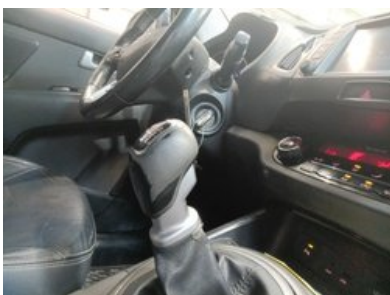
✓ **5. Salong:** Käigukang Katik ja Käigukang Nupp - Seisukord

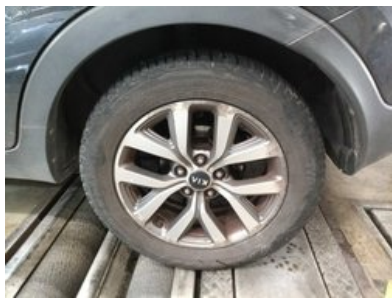
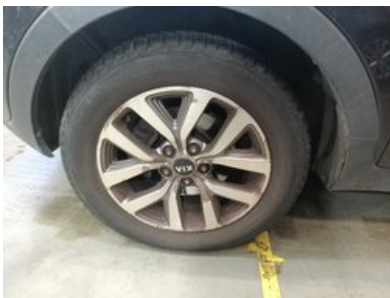
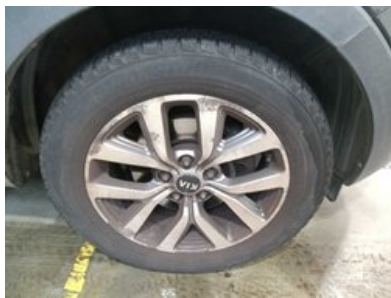
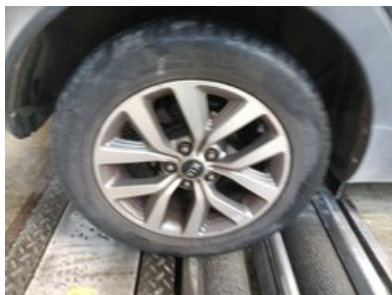
### ✓ 1. Külg: Veljed - Seisukord

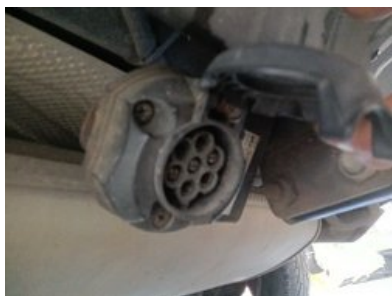
### ✓ 3. Tagaosa: Kärkonks (Kinnitus, eemaldamismehhanism, välise valgustuse pistik, pistiku paksus)

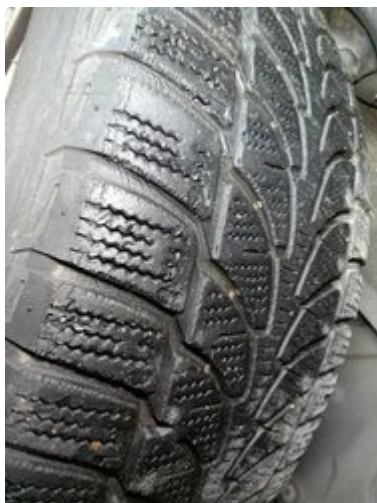
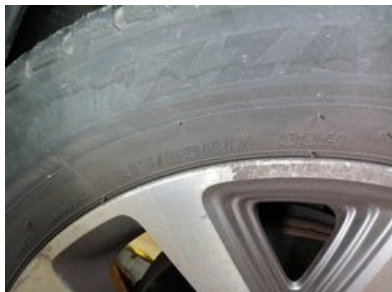
✓ **2. MUU:** Vahetada Rehve

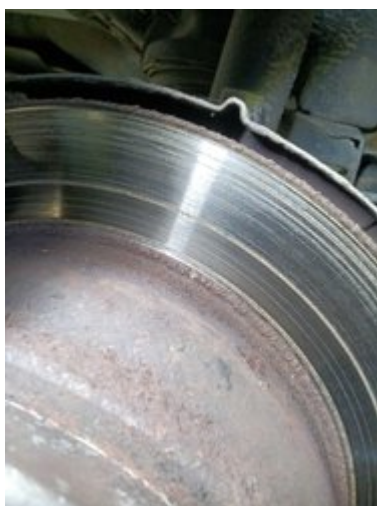
✓ **3. PIDURID:** Tagumine Piduri Ketas (Mõlemad)

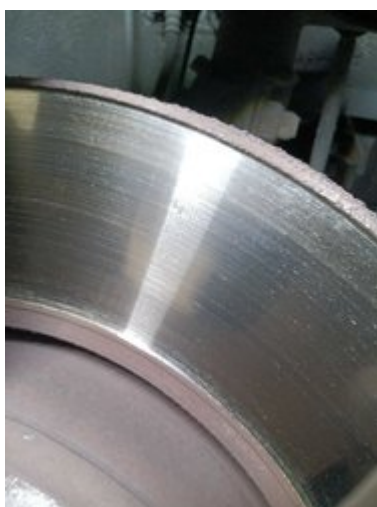
✓ **4. PIDURID:** Esimesed Pidurikettad Mõlemad

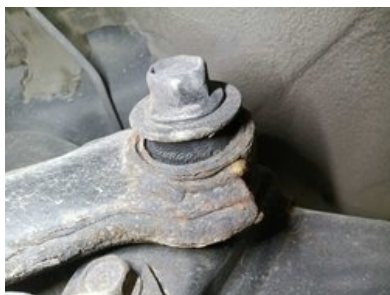
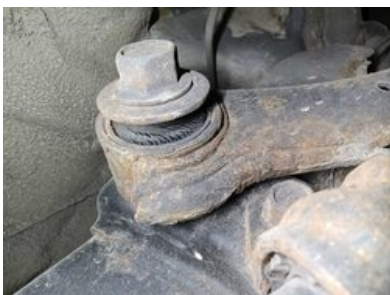
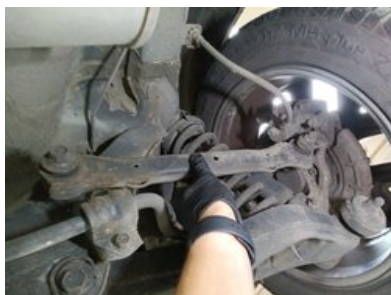
✓ **6. VEDRUSTUS:** Vedrustuse Ülemine Õlg Mõlemad

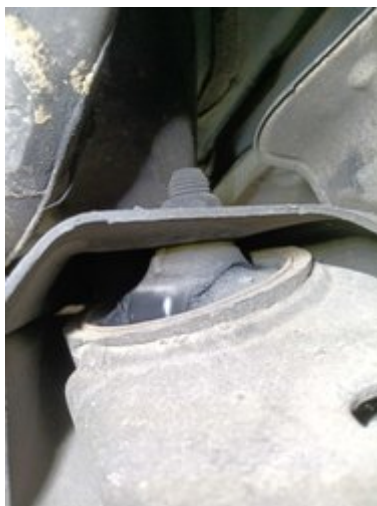
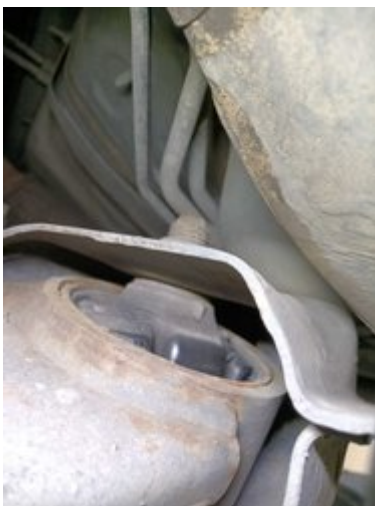
✓ **8. VEDRUSTUS:** Vedrustuse Alumise Õla Puksid Mõlemad

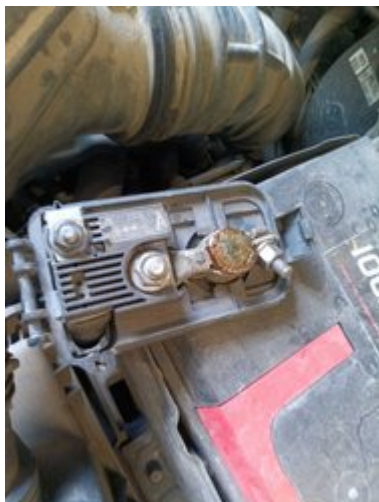
✓ **9. ÜLDINE ELEKTER:** Aku Positiivse Klemmi Kate

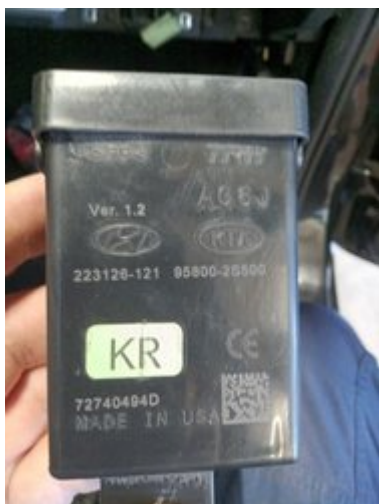
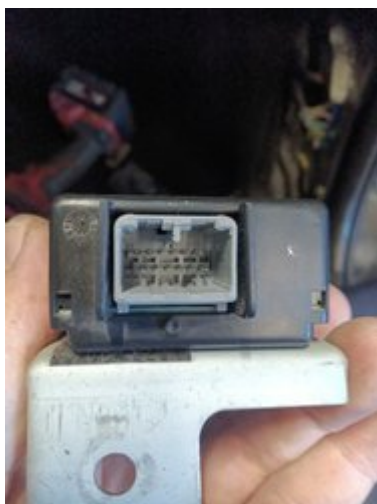
✓ **10. ÜLDINE ELEKTER:** TPMS Moodul

- ✓ 1. TPMS Moodul

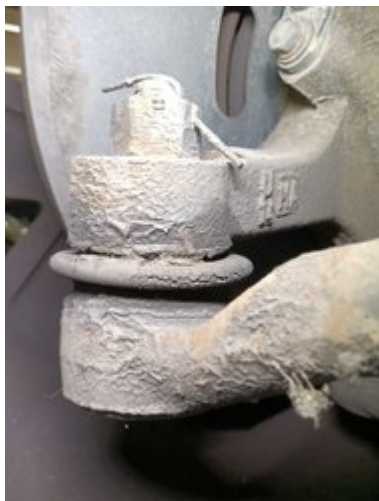
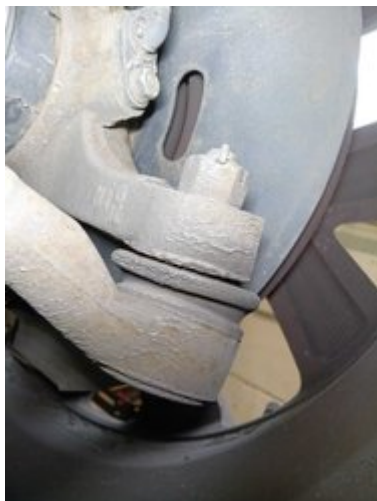
✓ **11. ROOL:** Roolivarda Otsakliips (Mõlemad)

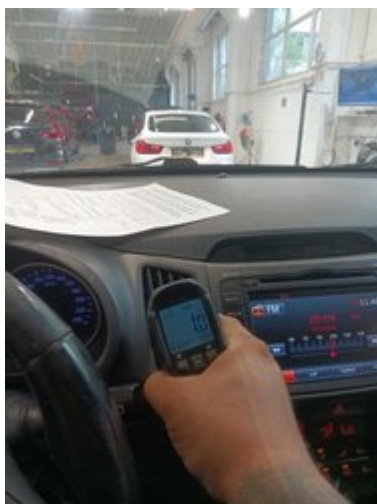
### ✓ 3. Kliimaseadme Mõõtmine
