# Diagnostikaaruanne

## 2017 HYUNDAI TUCSON Premium

### Diagnostika üksikasjad

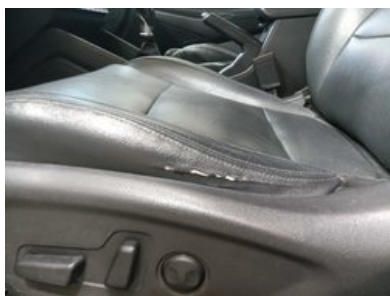
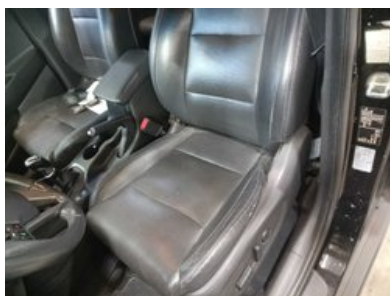
✔ 1. Istmed: Kõik Istmed - Seisukord

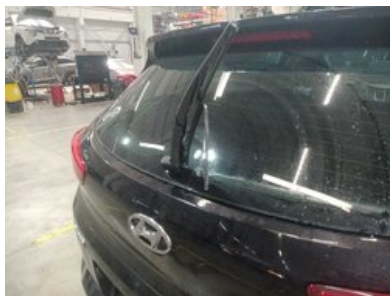
✓ **2. Esiosa:** Klaasipuhasti Kumm ja Käepide (Ees ja Taga) - Seisukord

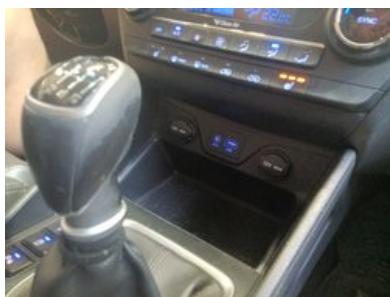
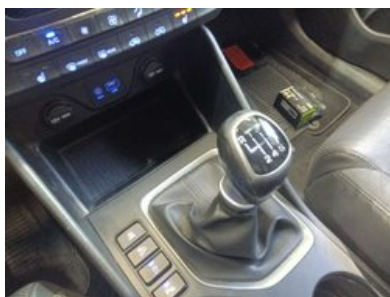
✓ **3. Salong:** Käigukang Katik ja Käigukang Nupp - Seisukord

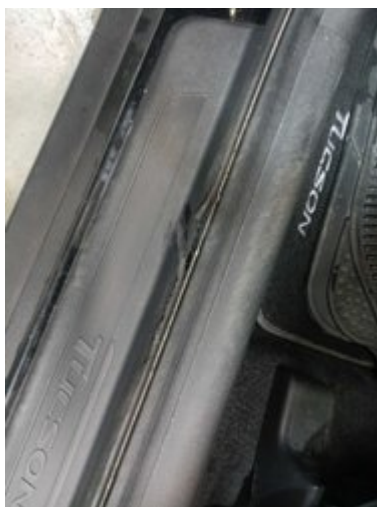
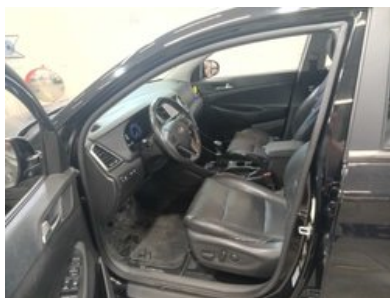
✓ **4. Uksed:** Uste Kummitihendid

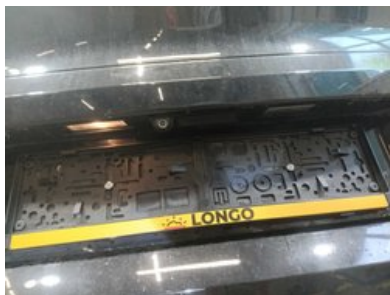
### ✓ 1. Tuled: Lambipirnid

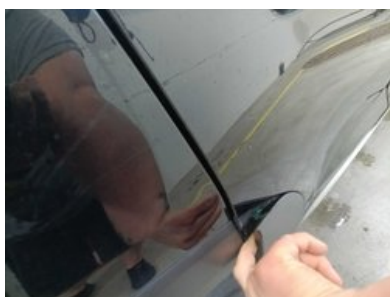
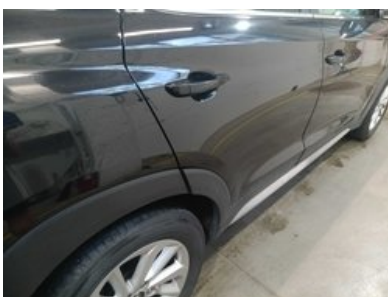
### ✓ 2. Külg: Vasak ja Parem Külg - Nähtavad Kahjustused ja Kriimustused

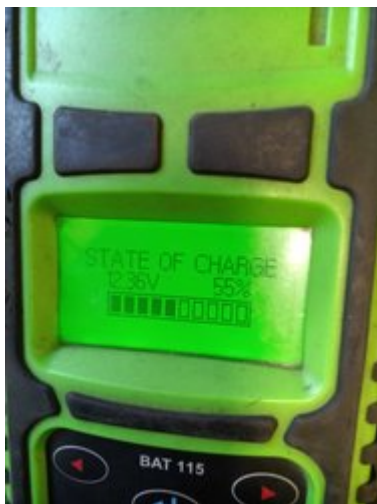
### ✓ 1. MUU: Laadida Akut

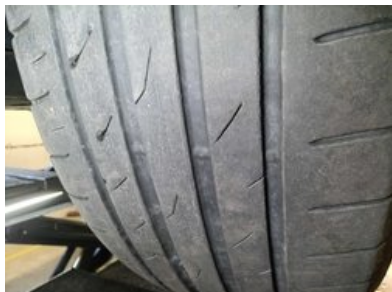
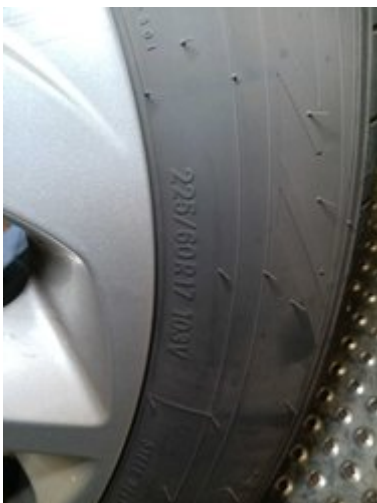
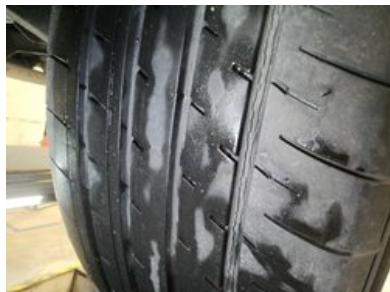
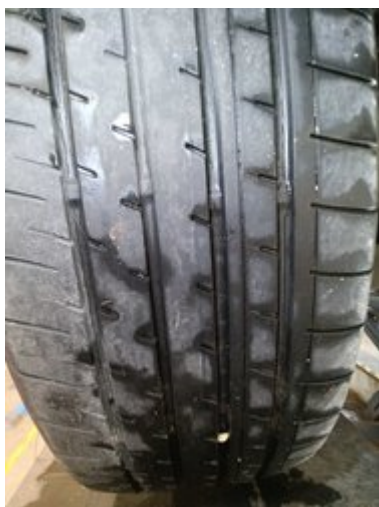
✓ **3. MUU:** Vahetada Rehve

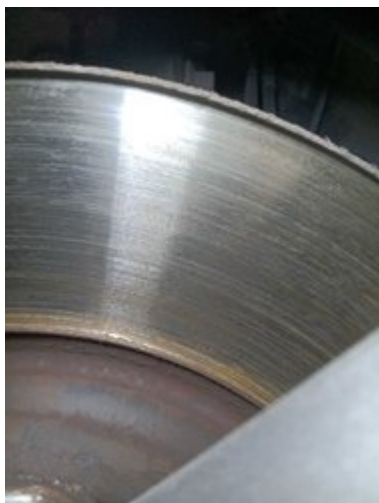
✓ **4. PIDURID:** Esimesed Pidurikettad Mõlemad

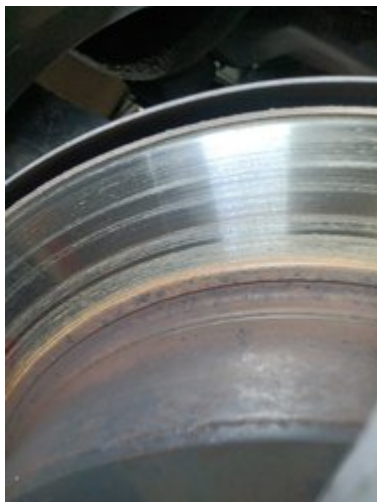
✓ **5. PIDURID:** Tagumine Piduri Ketas (Mõlemad)

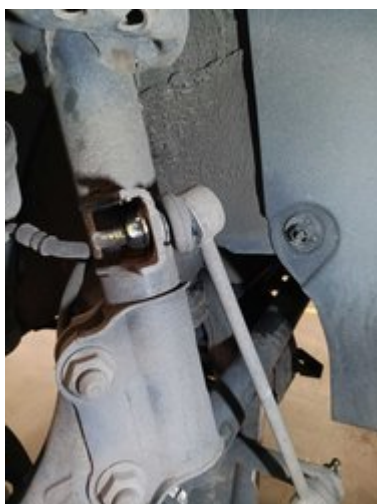
✓ **6. VEDRUSTUS:** Stabilisaatori Varras Ees Paremal Küljel
