# Diagnostikaaruanne

## 2018 OPEL INSIGNIA Business Executive

### Diagnostika üksikasjad

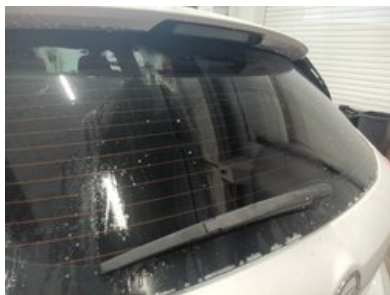
- ✓ **1. Esiosa:** Klaasipuhasti Kumm ja Käepide (Ees ja Taga) - Seisukord

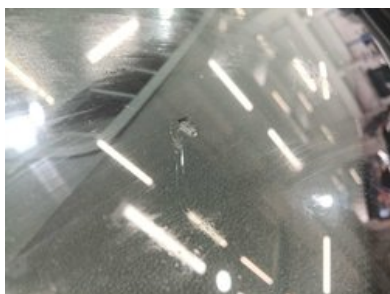
- ✓ **1. Esiosa:** Esiklaasi terviklikkus - puuduvad tehnõulevaatust välistavad kahjustused

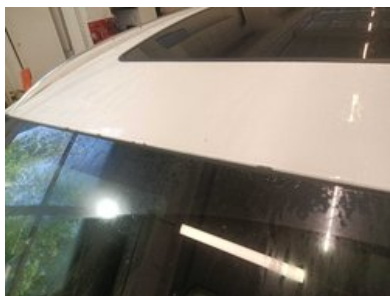
- ✓ **2. Muu:** Täiendavad Poleerimistööd

- ✓ 1. Kere pesemine
- ✓ 2. Salongi süvapuhasustus ainult hüpoallergeensete puhastusvahendidega
- ✓ 3. Kere poleerimine pärast puhastamist

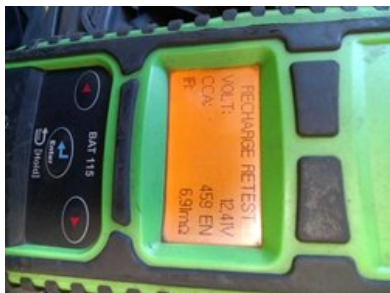
### ✓ 1. MUU: Laadida Akut

- ✓ 1. Laadida Akut

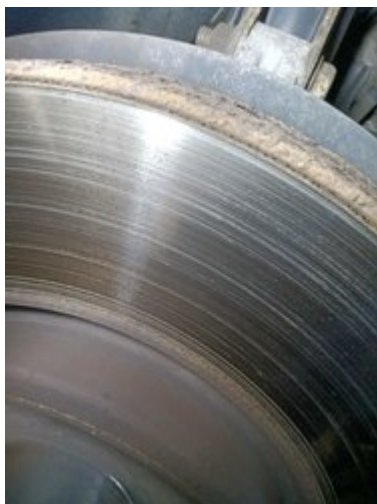
### ✓ 2. PIDURID: Esimesed Pidurikettad Mõlemad
