# Diagnostikaaruanne

## 2014 VOLVO V40 Momentum

# Ettevalmistus- ja remondiaruanne

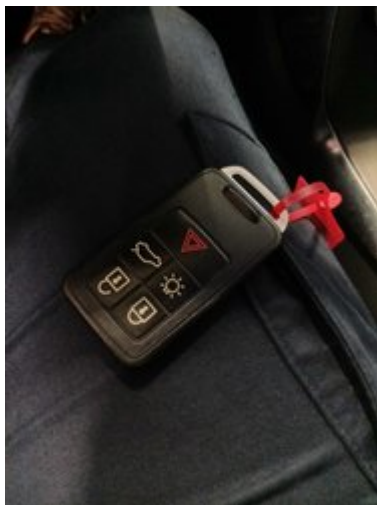
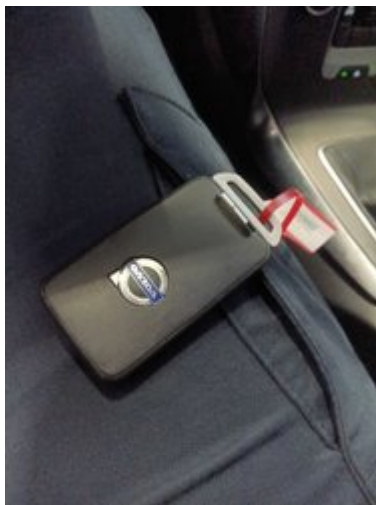
### ✓ 1. Salong: Tarvikud - Toimimine ja Seisukord

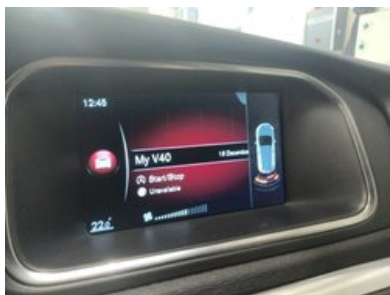
### ✓ 2. Salong: Tarvikud - Toimimine ja Seisukord

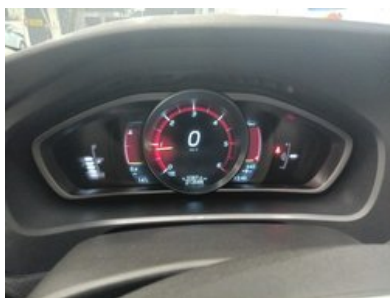
### ✓ 3. Salong: Tarvikud - Toimimine ja Seisukord

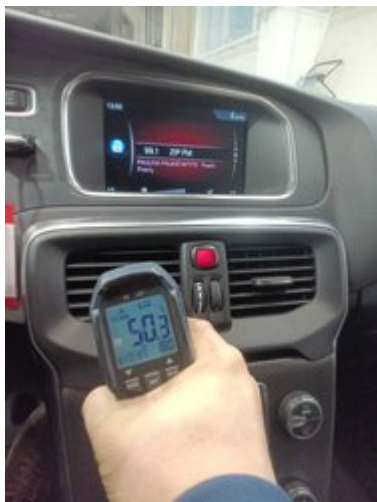
✓ **4. Salong:** Tarvikud - Toimimine ja Seisukord

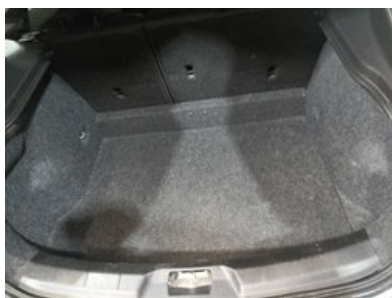
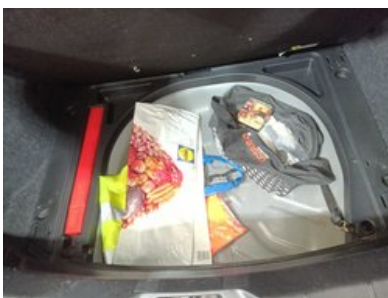
✓ **5. Salong:** Tarvikud - Toimimine ja Seisukord

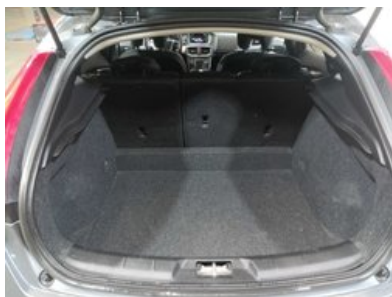
✓ **6. Salong:** Pagasiruumi kate - Toimimine ja seisukord

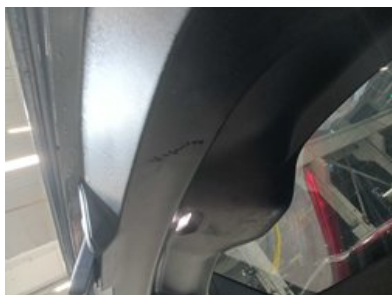
✓ **7. Salong:** Katted ja liistud - Seisukord

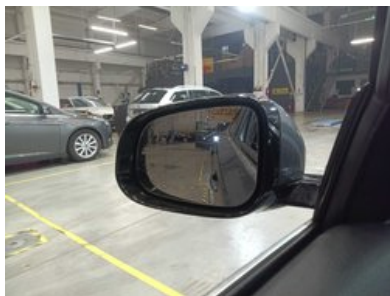
✓ **8. Uksed:** Välised Küljepeeglid - Elektrooniline Juhtimine, Kokkuklappimine ja Reguleerimine

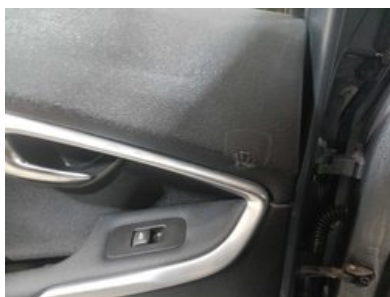
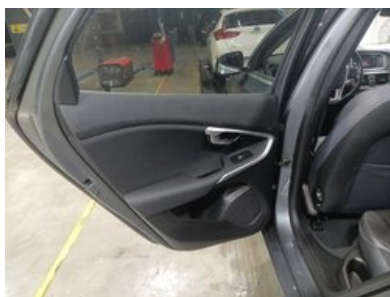
✓ **9. Uksed:** Katted ja liistud - Seisukord

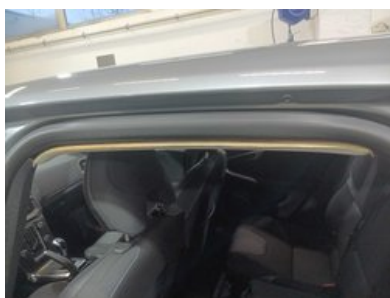
✓ **10. Esiosa:** Laepolster - Seisukord

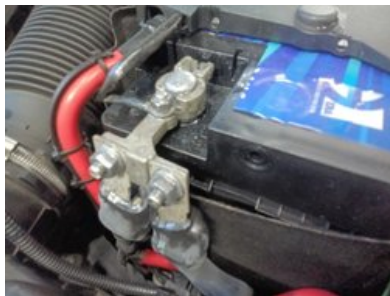
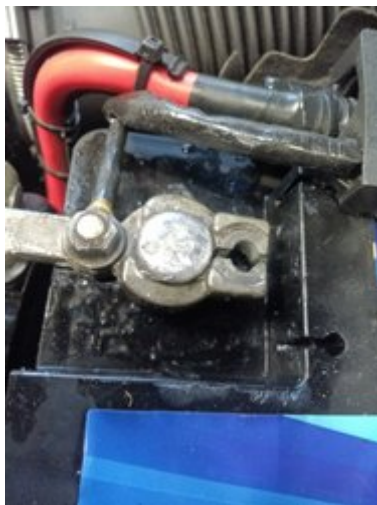
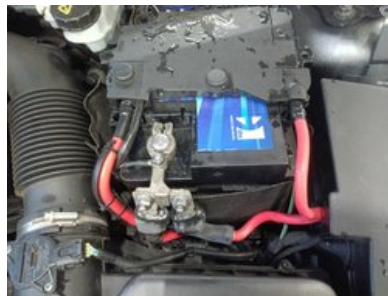
- ✓ **1. Aku:** Aku Ühendused - Terviklikkus ja Oksüdatsioon

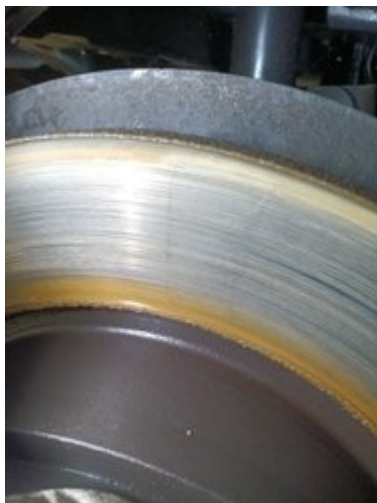
- ✓ **1. MUU:** Laadida Akut
- ✓ **2. MUU:** Mootoriõli ja Filtri Vahetus
- ✓ **3. MUU:** Vahetada Rehve
- ✓ **4. PIDURID:** Tagumine Piduri Ketas (Mõlemad)

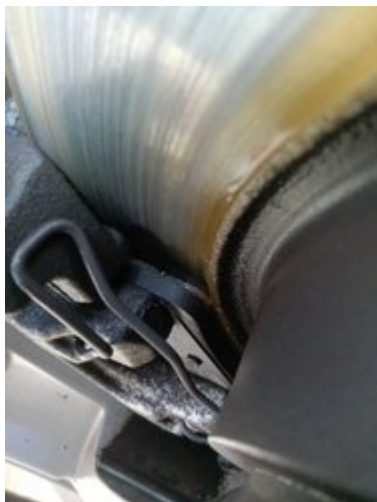
✓ **5. PIDURID:** Tagumised Piduriklotsid (Kõik)

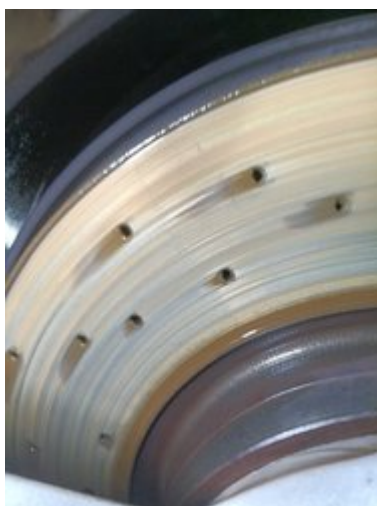
✓ **6. PIDURID:** Esimesed Pidurikettad Mõlemad

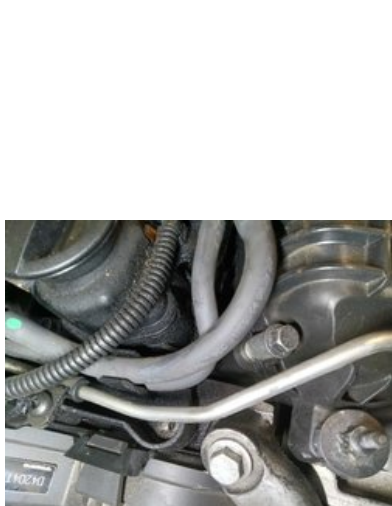
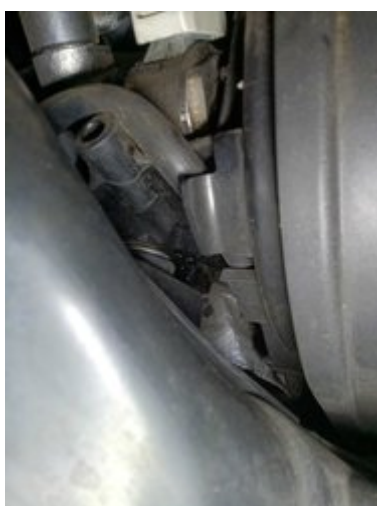
✓ **7. MOOTOR:** Kammelvälli Klapikate ja Tihend

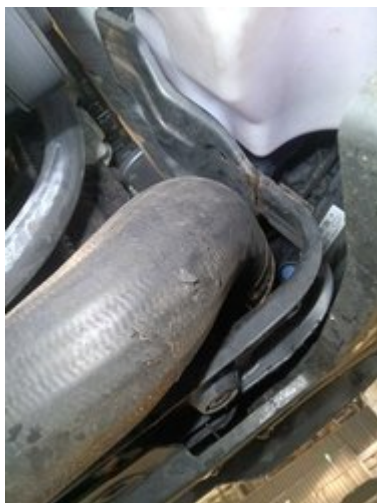
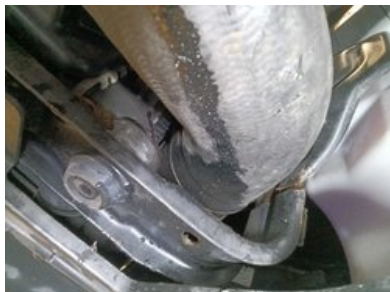
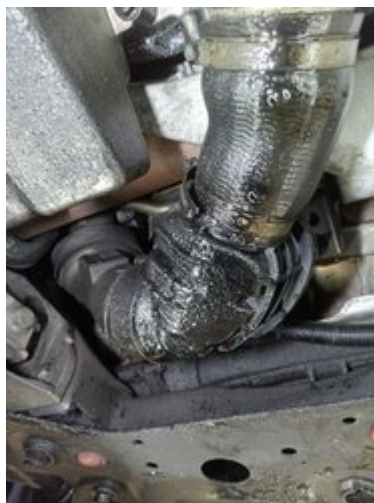
✓ **8. MOOTOR:** Õhuvoolik
