# Diagnostikaaruanne

## 2016 OPEL ASTRA Innovation

Läbisõit lõpetamise kuupäeval: 173 130 km

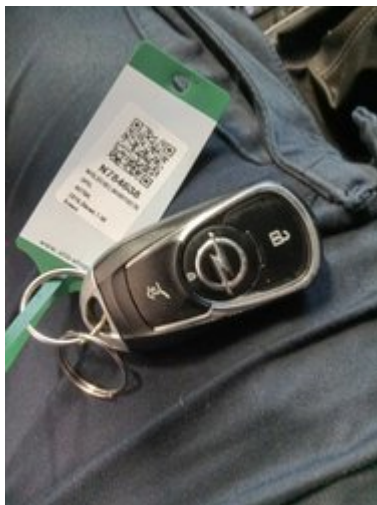
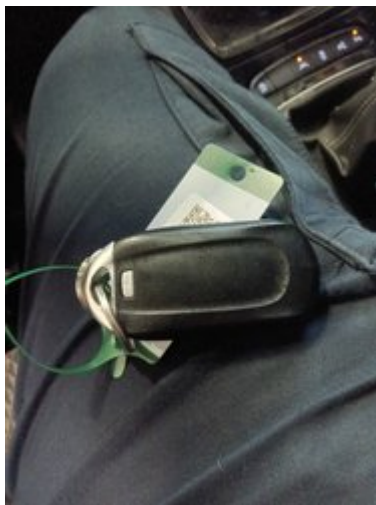
### ✓ 1. Salong: Tarvikud - Toimimine ja Seisukord

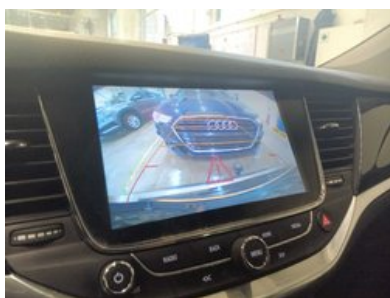
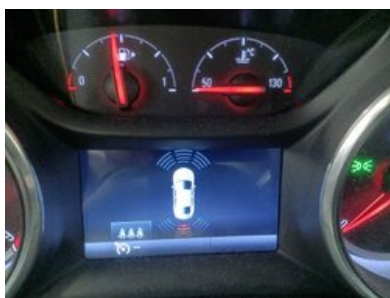
### ✓ 2. Salong: Tarvikud - Toimimine ja Seisukord

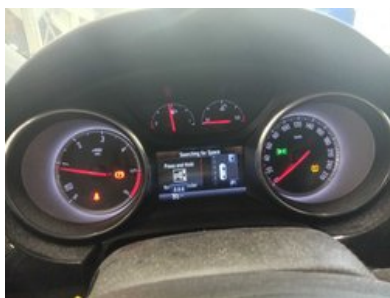
### ✓ 3. Salong: Tarvikud - Toimimine ja Seisukord

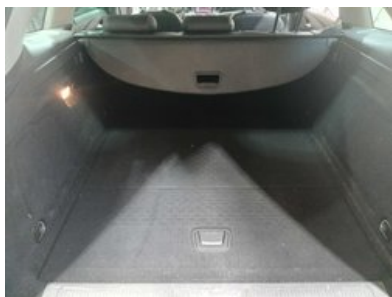
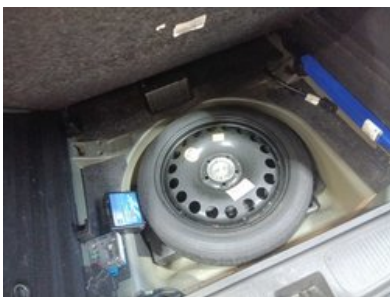
✓ **4. Salong:** Tarvikud - Toimimine ja Seisukord

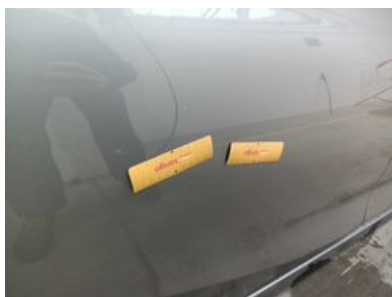
✓ **1. Külg:** Vasak ja Parem Külg - Nähtavad Kahjustused ja Kriimustused

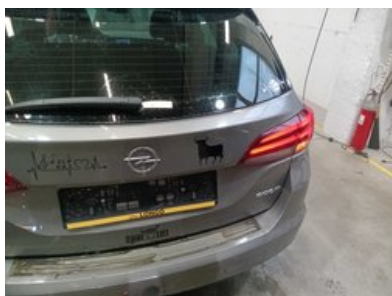
✓ **2. Muu:** Täiendavad Poleerimistööd

- ✓ 1. Kere pesemine
- ✓ 2. Salongi süvapuhasus ainult hüpoallergeensete puhastusvahendidega
- ✓ 3. Kere poleerimine pärast puhastamist

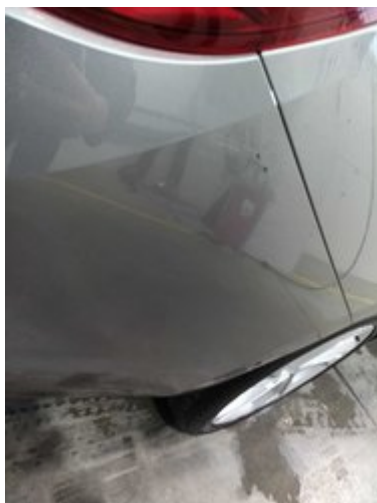
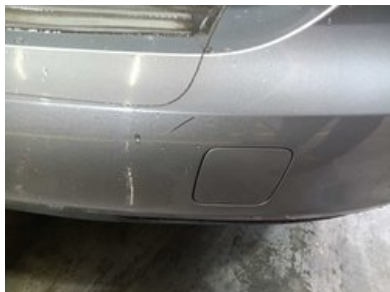
✓ **3. Tagaosa:** Tagumine stange - Seisukord ja joondus

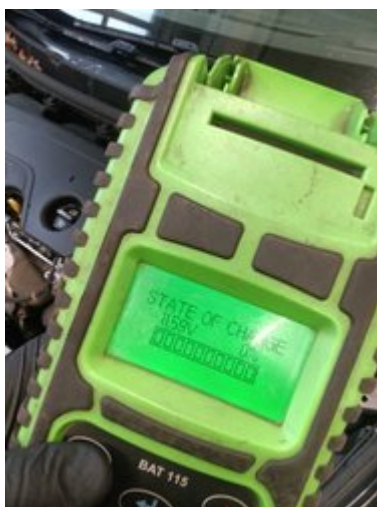
✓ **2. MUU:** Laadida Akut

- ✓ 1. Eelsoojendusküünlad (Kõik)
- ✓ 2. Vahetada Rehve
- ✓ 3. Laadida Akut
- ✓ 4. Heitgaasi Tagasiside (EGR) Jahuti
- ✓ 5. DPF Filtri Regeneereimine/Puhastamine

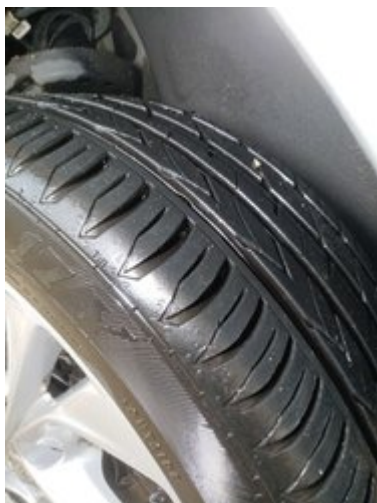
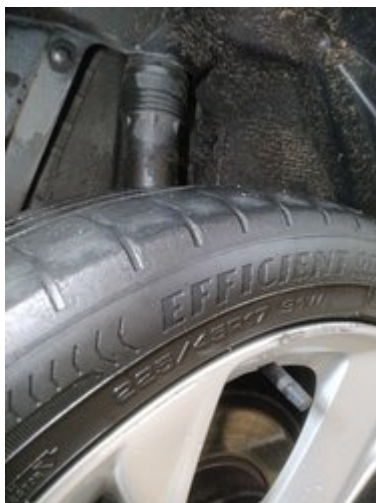
✔ **3. MUU:** Vahetada Rehve

- 1. EGR Tihend (EL598660)
- 2. Hõõgküünal (NGK97919)
- 3. Michelin 225/45R17 Summer Tire (MICHELIN 225/45R17 SUMMER)
- 4. Tihend (AJU01462100)
- 5. Tihend (AJU01462400)

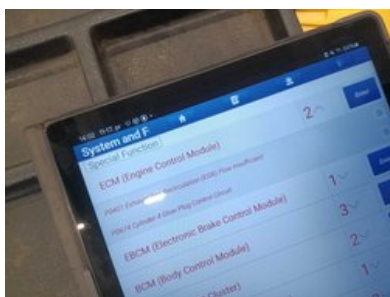
✔ **4. HEITGAASISÜSTEEM:** Heitgaasi Retsirkulatsiooni (EGR) Jahuti

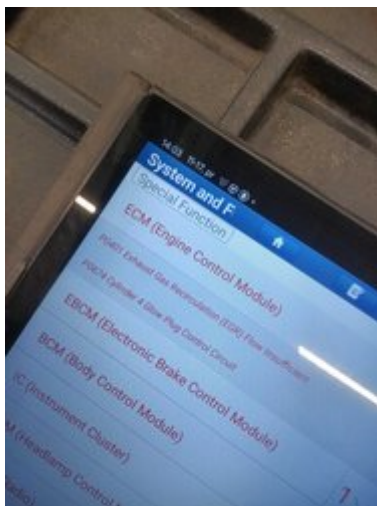
✓ **5. MOOTORI JUHTIMINE - KÜTUS:** Hõõgpihustid (Kõik)

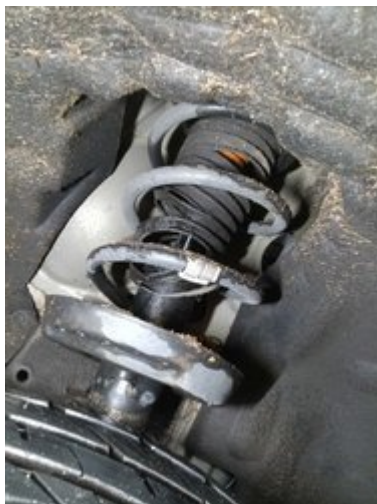
✓ **6. VEDRUSTUS:** Amortisaatori posti komplekt (mõlemad)

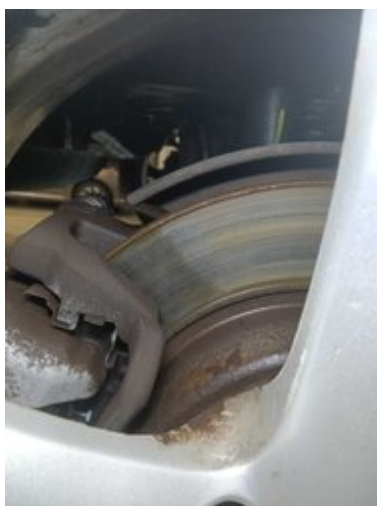
✓ **7. PIDURID:** Tagumine Piduri Ketas (Mõlemad)

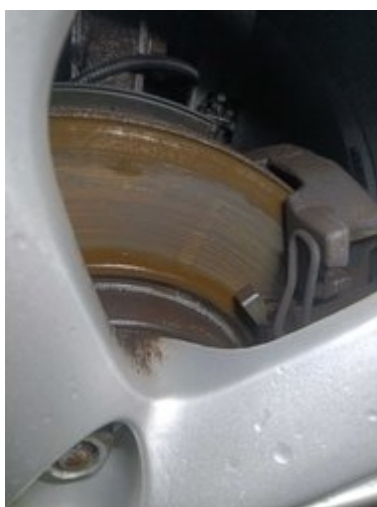
✓ **8. PIDURID:** Esimesed Pidurikettad Mõlemad
