# Diagnostikaaruanne

## 2018 SUZUKI VITARA S

### Diagnostika üksikasjad

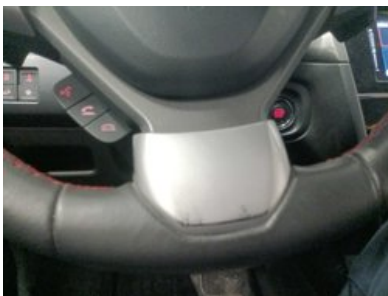
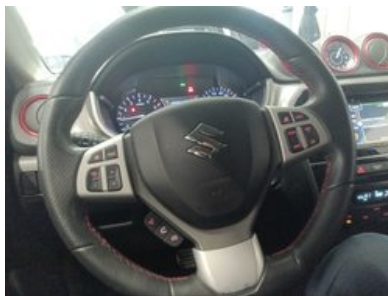
#### ✔ 1. Esiosa: Rool - Seisukord

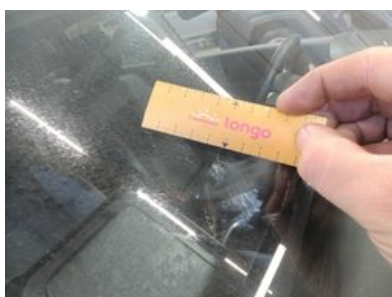
✓ **1. Esiosa:** Esiklaasi terviklikkus - puuduvad tehnöölevaatust välistavad kahjustused

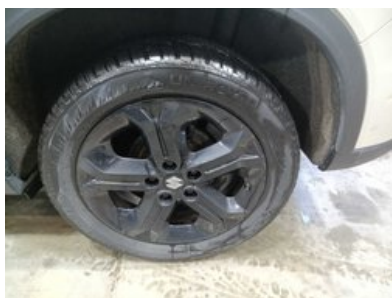
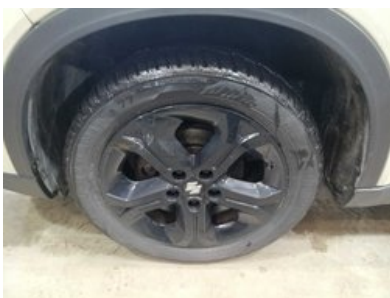
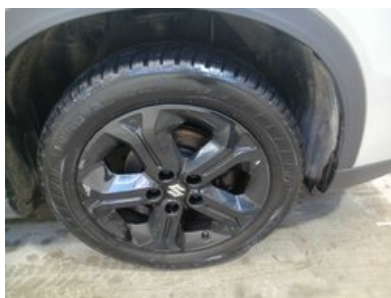
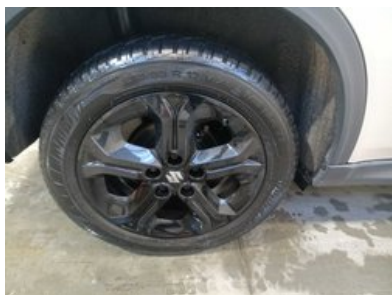
✓ **2. Külg:** Veljed - Seisukord

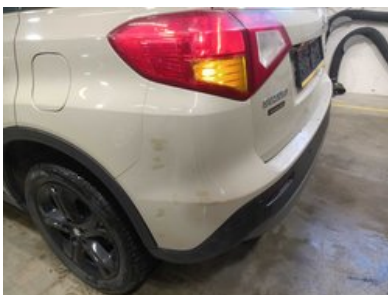
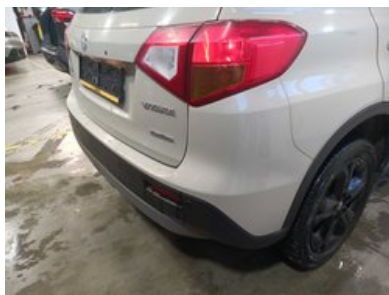
✓ **3. Tagaosa:** Tagumine stange - Seisukord ja joondus

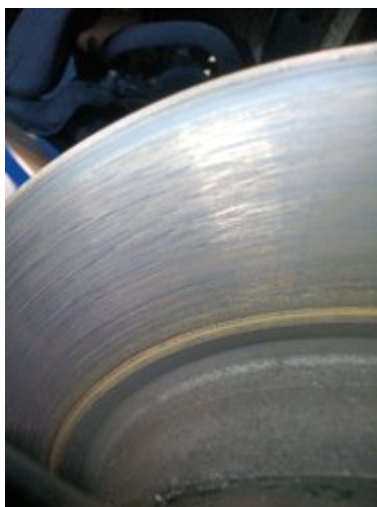
✓ **1. PIDURID:** Esimesed Pidurikettad Mõlemad
