Diagnostikaaruanne

2017 OPEL INSIGNIA Innovation

Diagnostika üksikasjad

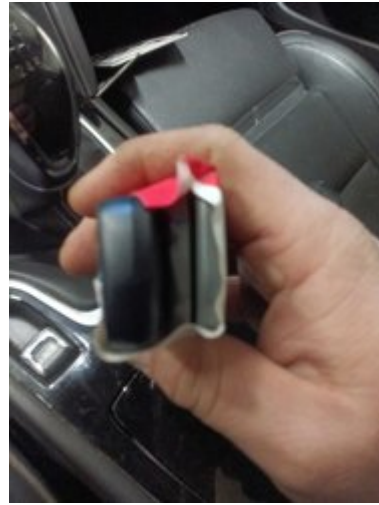
✓ 1. Salong: Tarvikud - Toimimine ja Seisukord

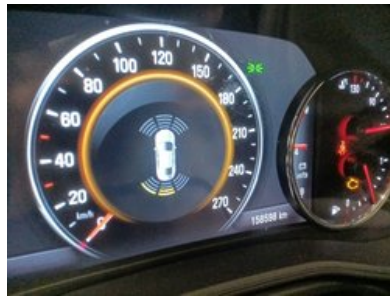
✓ 2. Salong: Tarvikud - Toimimine ja Seisukord

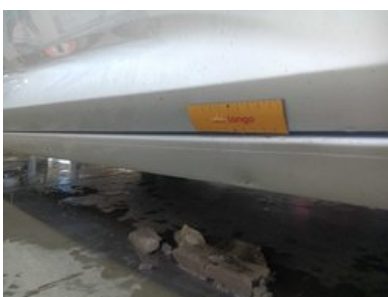
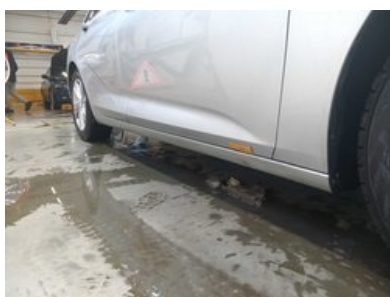
✓ **4. Külg:** Vasak ja Parem Külg - Nähtavad Kahjustused ja Kriimustused

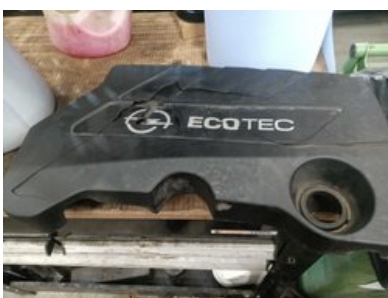
✓ **5. Esiosa:** Mootorikatte Terviklikkus

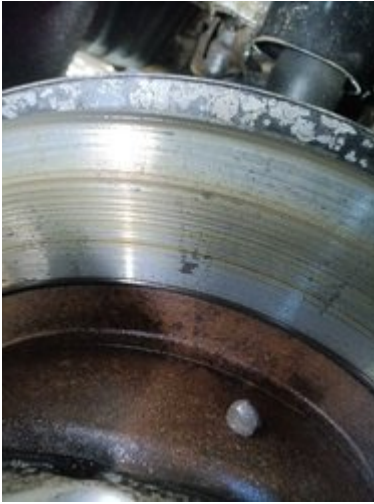
✓ **8. PIDURID:** Tagumine Piduri Ketas (Mõlemad)

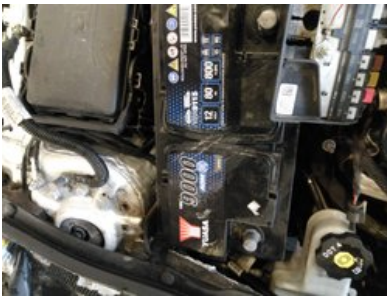
✓ **9. ÜLDINE ELEKTER:** Aku

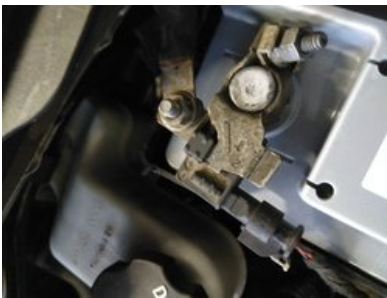
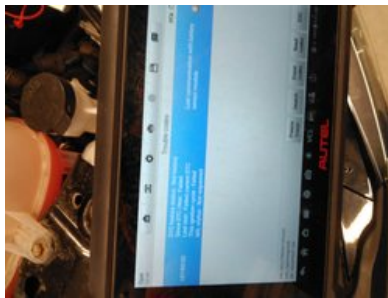
✓ **10. ÜLDINE ELEKTER:** Aku Andur
