Diagnostikaaruanne

2016 HYUNDAI TUCSON Executive

Sõiduk on kontrollitud vastavalt Longo 150-punktilisele kontrollnimekirjale, mis hõlmab kere välispinda, salongi ning tehnilist seisukorda. Läbiviidud kontrolli ja hindamise ajal kättesaadava teabe põhjal ei tuvastatud viiteid sõiduki osalemisele rasketes liiklusõnnetustes. Hooldusajaloo ja kohustuslike tehnoulevaatuste teave põhineb kättesaadaval dokumentatsioonil ning ekspordiriigi andmetel. Palume arvestada, et sõidukil võib esineda loomulikku kulumist, mis on aksepteeritav ning mida ei pruugita eraldi parandada.

Longo poolt läbi viidud põhjaliku diagnostika käigus, 4 puudust olid tuvastatud sõidukis.

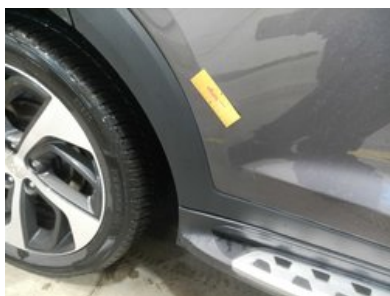
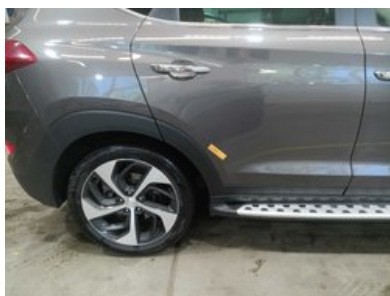
- ✔ **1. Külg:** Vasak ja Parem Külg - Nähtavad Kahjustused ja Kriimustused

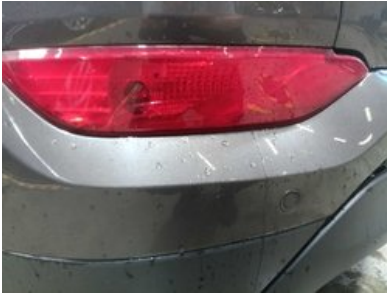
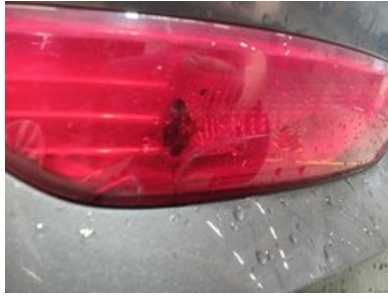
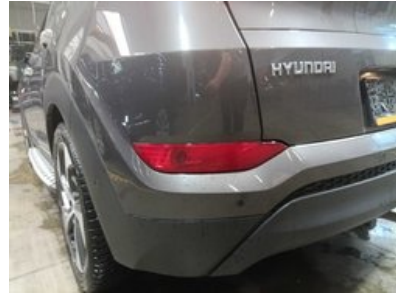
- ✔ **2. Tuled:** Tagatuled (Pidurituled, udutuled, suunatud) - Toimimine, kahjustused ja värv

- ✓ 1. Vaheta Tagumised Tuled

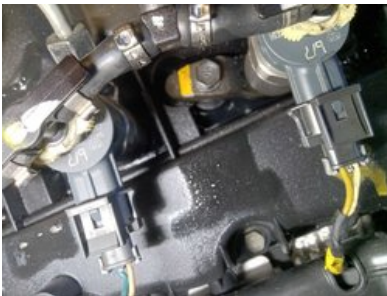
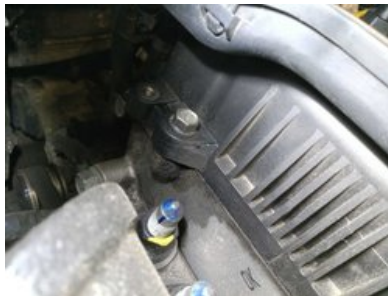
- ✔ **2. MOOTOR:** Kammelvälli Klapikate ja Tihend

- ✓ 1. Sisselaskeloa/Klapikaas ja Tihend
- ✓ 2. Mootoriõli ja Filtri Vahetus
