# Diagnostikaaruanne

## 2020 PEUGEOT 3008 GT Line

Kontrollitud Longo Shared Service sertifitseeritud diagnostika meeskonna poolt: Arnas S., Eimantas A., Justinas K.

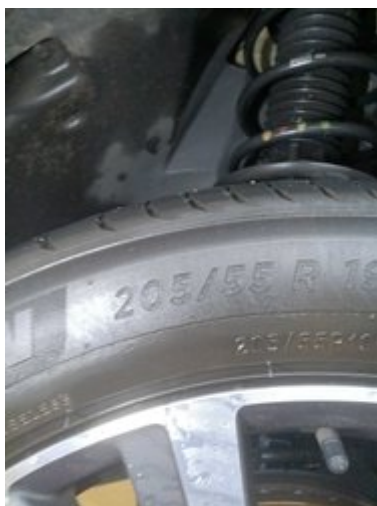
### ✓ 1. MUU: Mootoriõli ja Filtri Vahetus

### ✓ 2. MUU: Laadida Akut

### ✓ 3. MUU: Vahetada Rehve

- ✓ 1. Vahetada Rehve
- ✓ 2. Mootoriõli ja Filtri Vahetus
- ✓ 3. Laadida Akut
