# Diagnostikaaruanne

## 2015 NISSAN JUKE N-Connecta

Kontrollitud Longo Shared Service sertifitseeritud diagnostika meeskonna poolt: Domantas V., Arnas S., Ugne D.

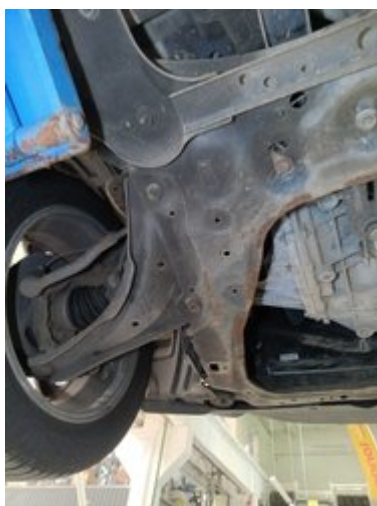
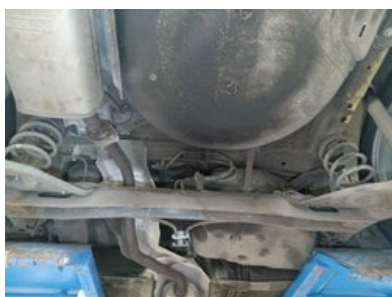
✓ **3. VEDRUSTUS:** Veermiku seisukord
