Diagnostikaaruanne

2019 OPEL CROSSLAND X Online Edition

Longo poolt läbi viidud põhjaliku diagnostika käigus, 10 puudust olid tuvastatud sõidukis.

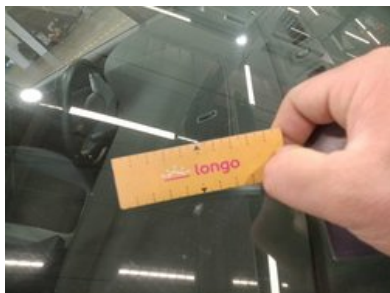
- ✓ **1. Esiosa:** Esiklaasi terviklikkus - puuduvad tehnöülevaatust välistavad kahjustused

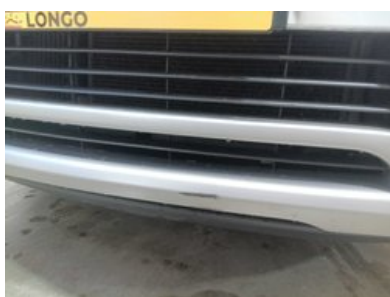
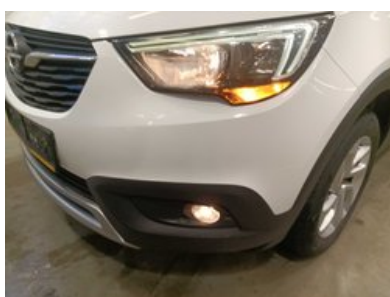
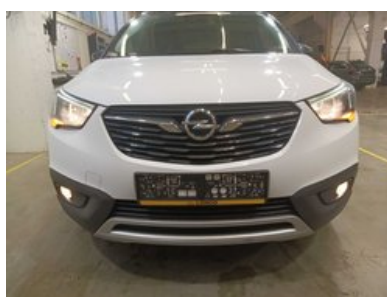
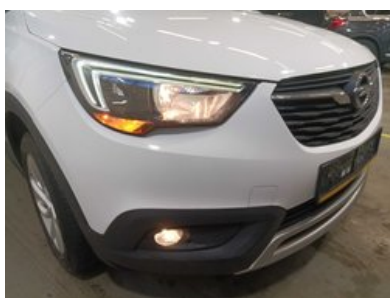
- ✓ **2. Esiosa:** Esistange - Seisukord ja Joondus

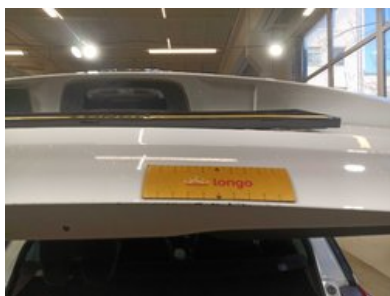
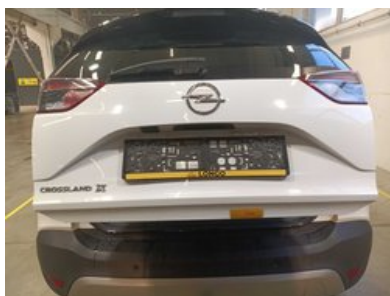
- ✓ **3. Tagaosa:** Pagasiluuk - Nähtavad kahjustused

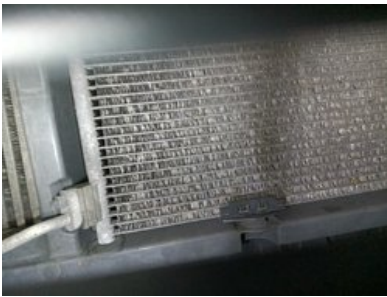
✓ 6. MUU: A/C Radiaator

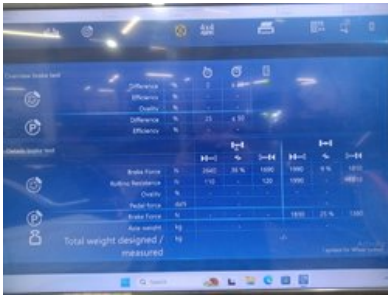
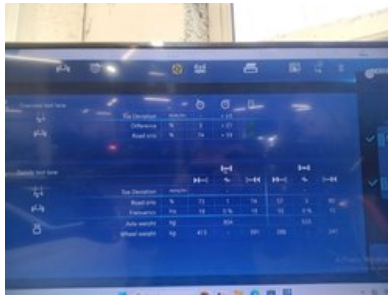
✓ 2. Piduristendi Tulemused

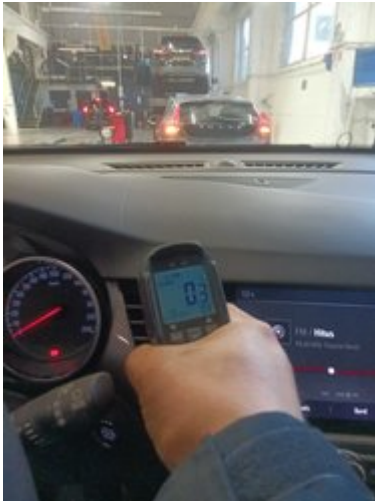
✓ 3. Kliimaseadme Mõõtmine
