Diagnostikaaruanne

2023 SKODA OCTAVIA Style

Diagnostika üksikasjad

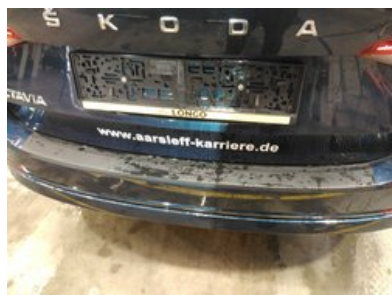
- ✔ 1. Muu: Täiendavad Poleerimistööd
