# Diagnostikaaruanne

## 2023 KIA CEED DynamicLine

### Diagnostika üksikasjad

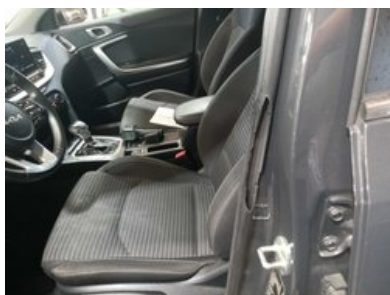
✔ 1. **Uksed:** Uste Kummitihendid

- ✓ 1. Vaheta Ukse Kummitihend

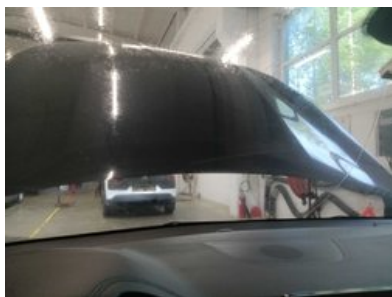
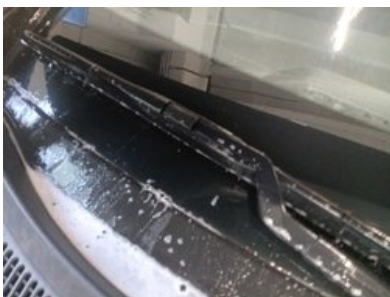
✓ **2. Esiosa:** Klaasipuhasti Kumm ja Käepide (Ees ja Taga) - Seisukord

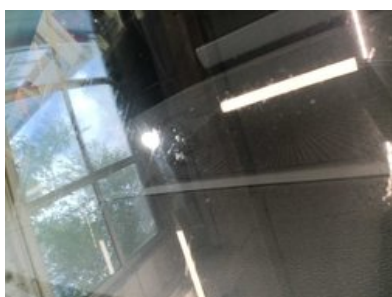
✓ **1. Esiosa:** Esiklaasi terviklikkus - puuduvad tehnöülevaatust välistavad kahjustused

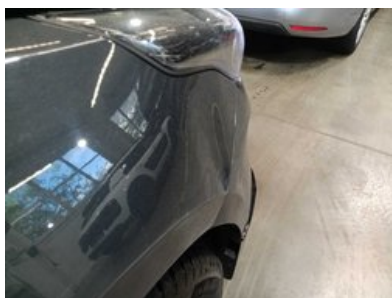
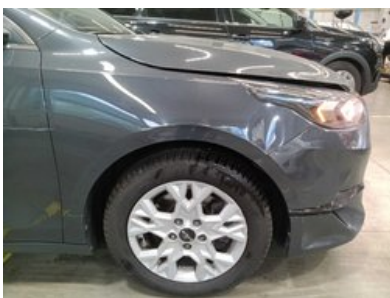
✓ **2. Külg:** Vasak ja Parem Külg - Nähtavad Kahjustused ja Kriimustused

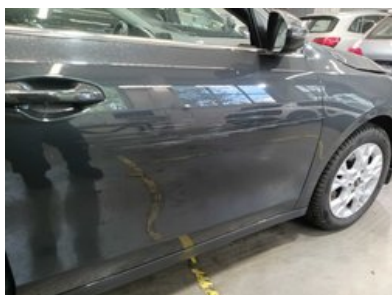
✓ **3. Külg:** Vasak ja Parem Külg - Nähtavad Kahjustused ja Kriimustused

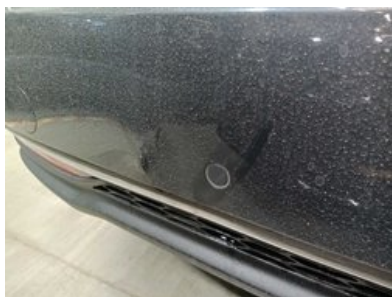
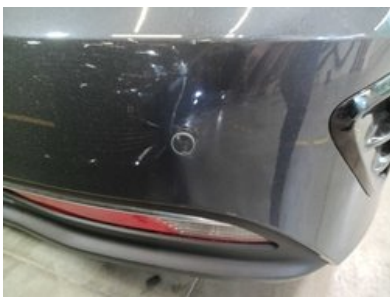
✓ **4. Tagaosa:** Tagumine stange - Seisukord ja joondus

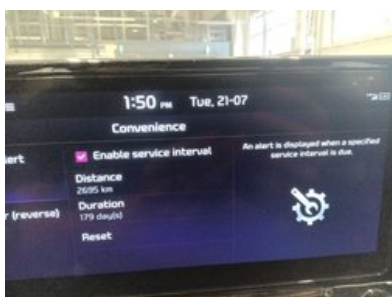
✓ **1. MUU:** Mootoriõli ja Filtri Vahetus

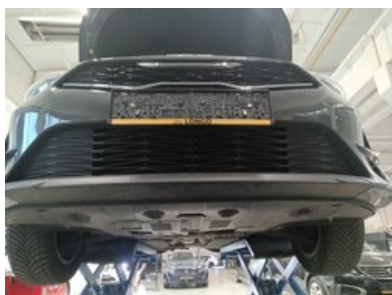
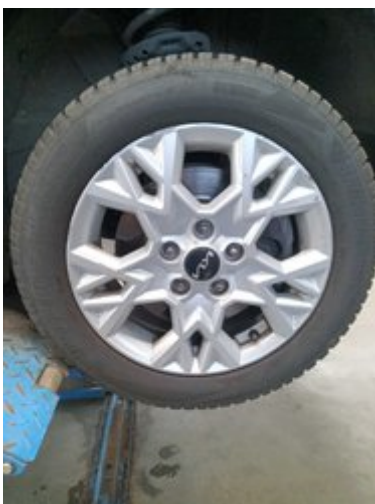
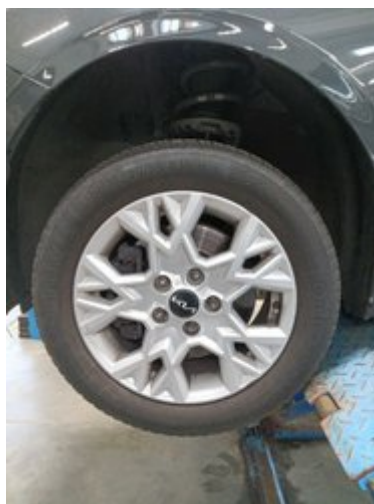
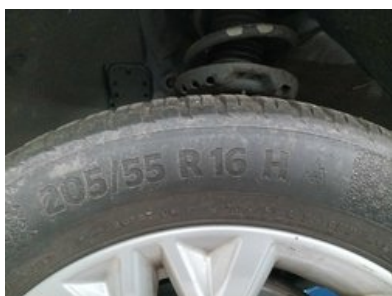
✓ **2. MUU:** Vahetada Rehve

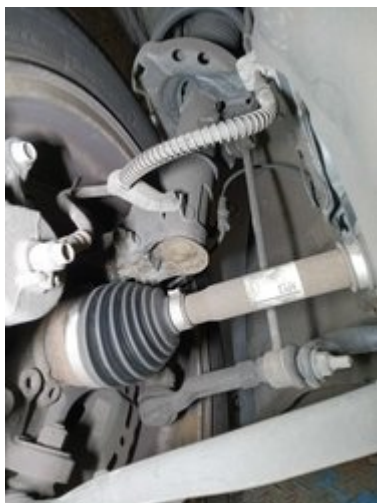
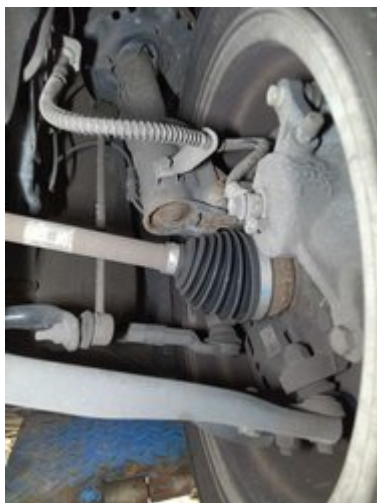
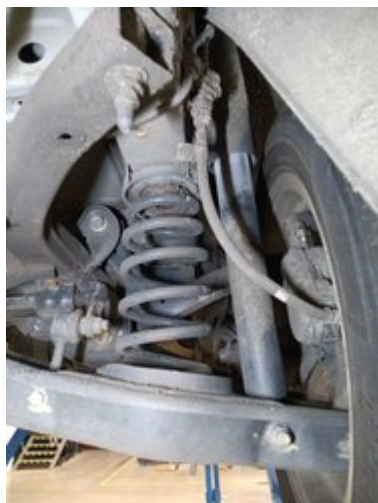
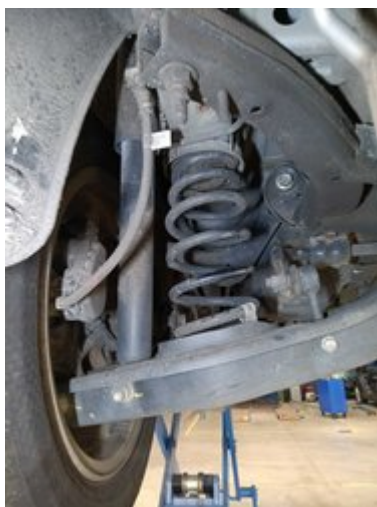
✓ **3. VEDRUSTUS:** Veermiku seisukord

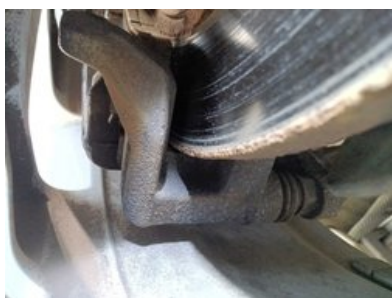
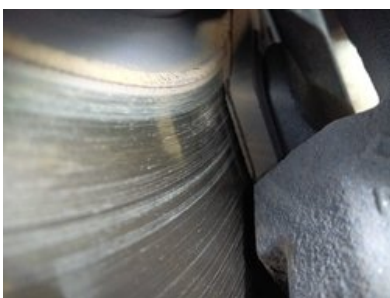
✓ **4. PIDURID:** Pidurite Seisukord

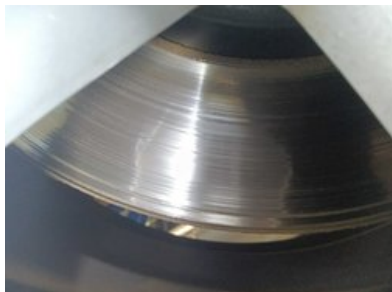
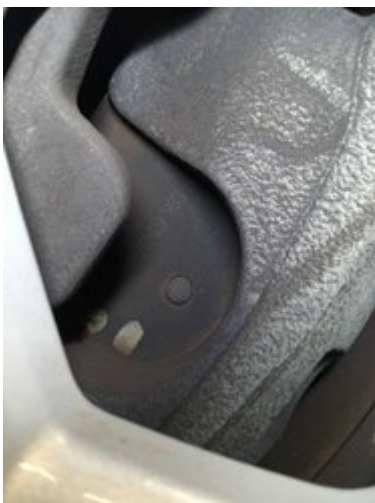
✓ **5. PIDURID:** Esimesed Pidurikettad Mõlemad koos Klotside

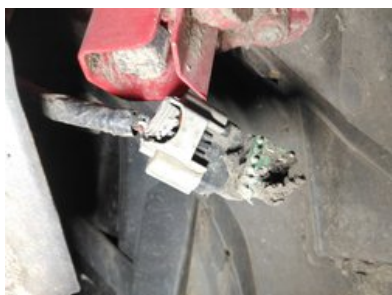
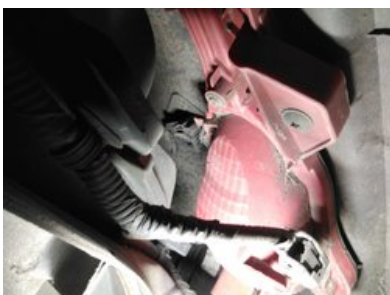
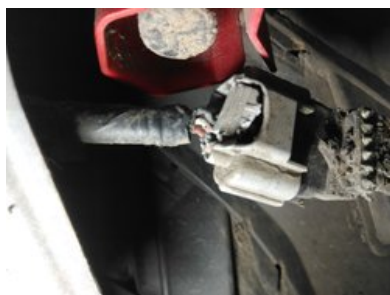
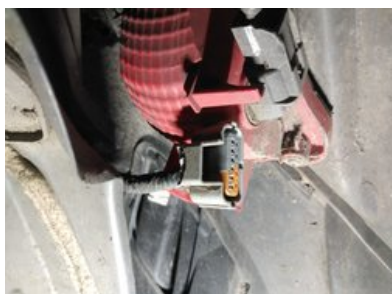
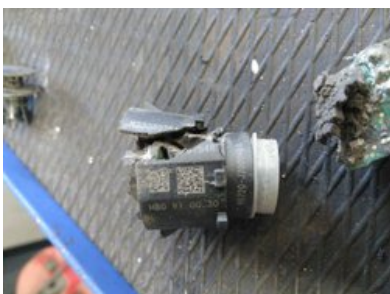
✓ **6. ÜLDINE ELEKTER:** Parkimisandur
