# Diagnostikaaruanne

## 2016 HYUNDAI TUCSON Launch Edition

Värv: Hall	CO <sub>2</sub> NEDC heitkogus: 119 g/km
Kütuse tüüp: Diisel	
Keretüüp: Maastur	Täismass (GVW): 2000 kg
Uste arv: 5	Mootori suurus: 1.70 l
Iste kohtade arv: 5	Silindrid: 4
Läbisõit: 133 299 km	Võimsus: 85 kw
VIN-kood: TMAJ3815AHJ162907	Kütusekulu: 4.60 l/100km
Käigukast: Manuaalne	Rehvimõõt: 225/60 - 17"
Veoskeem: Esivedu	Longo laoseisu ID: L403906

Longo poolt läbi viidud põhjaliku diagnostika käigus, 24 puudust olid tuvastatud sõidukis.

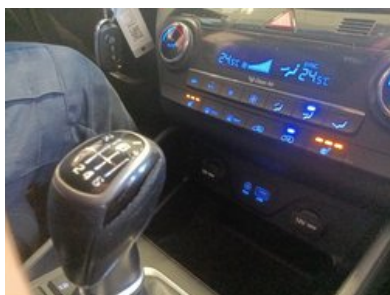
✔ **1. Salong:** Käigukang Katik ja Käigukang Nupp - Seisukord

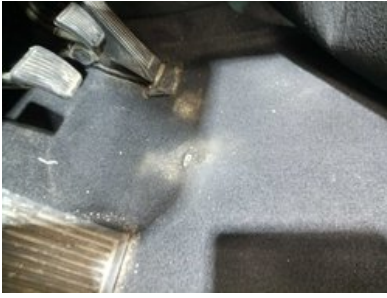
✔ **2. Salong:** Vaibad - Seisukord

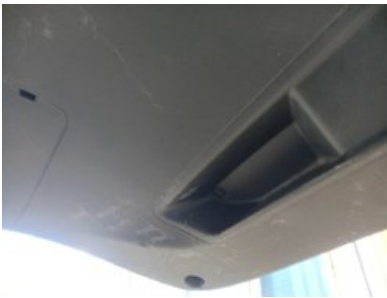
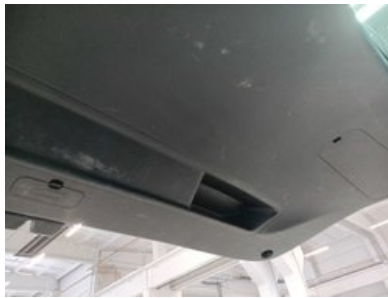
✔ **3. Salong:** Katted ja liistud - Seisukord

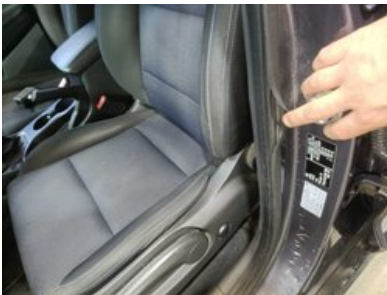
✔ **4. Uksed:** Uste Kummitihendid

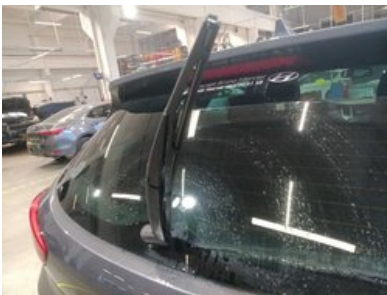
✔ **5. Esiosa:** Klaasipuhasti Kumm ja Käepide (Ees ja Taga) - Seisukord

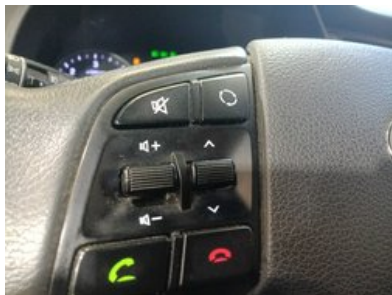
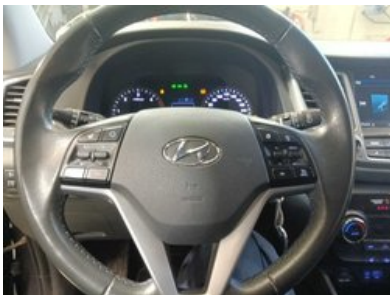
✓ **6. Esiosa:** Rool - Juhtseadmete/Nuppude Töö

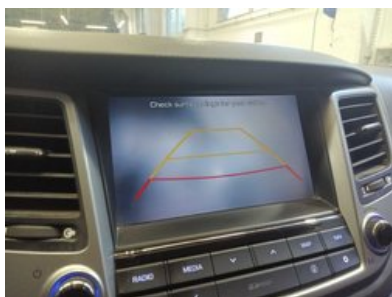
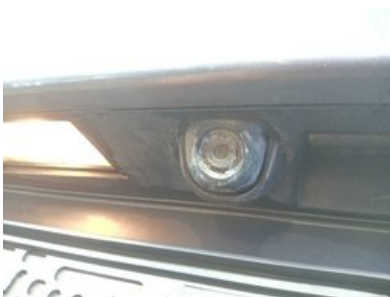
✓ **7. Toiming:** Tagavaate Kaamera / Lähedussensorid - Toimimine

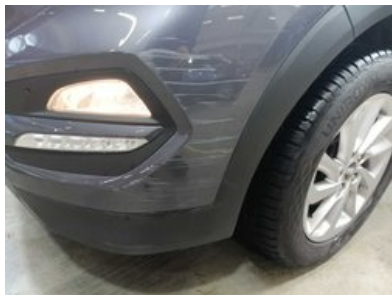
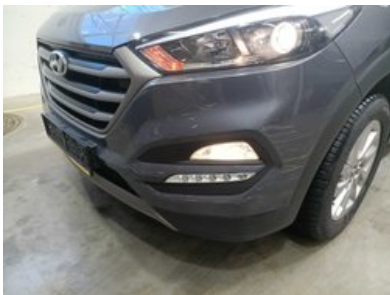
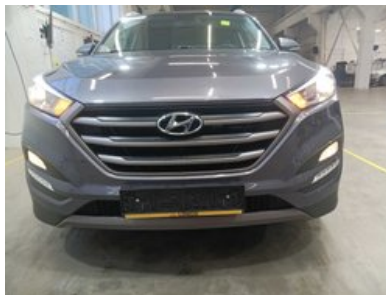
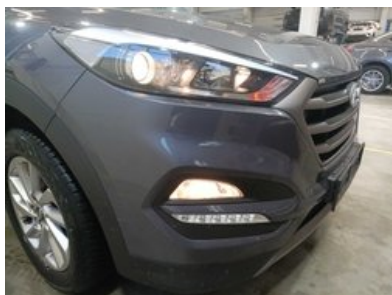
✓ **1. Esiosa:** Esistange - Seisukord ja Joondus

- ✓ 1. Värv Tagumine Poritiib
- ✓ 2. Esipõrkekaitse Värvimine
- ✓ 3. Värv Lävi

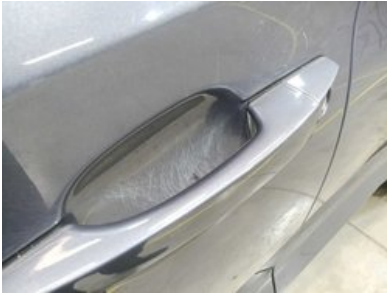
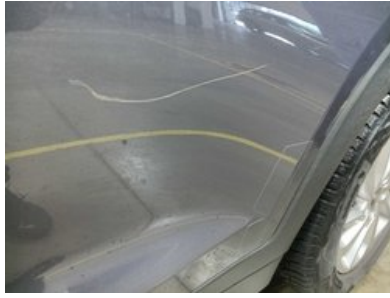
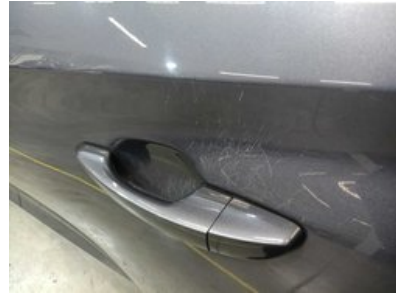
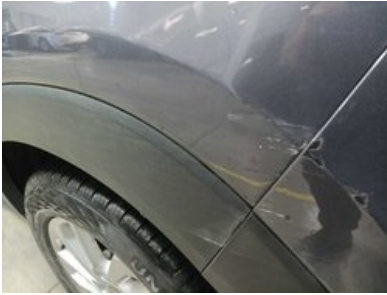
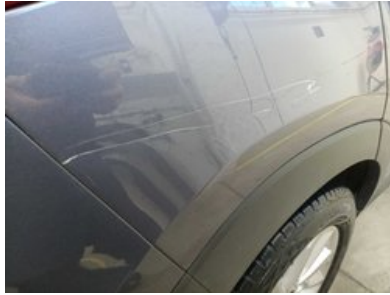
✔ **2. Muu:** Täiendavad Poleerimistööd

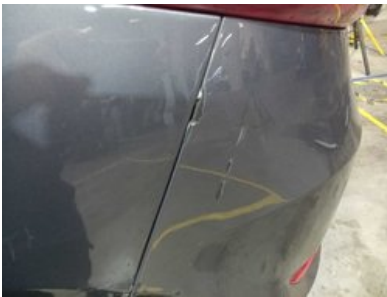
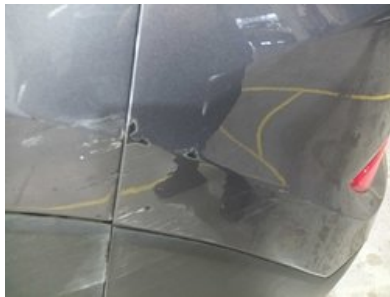
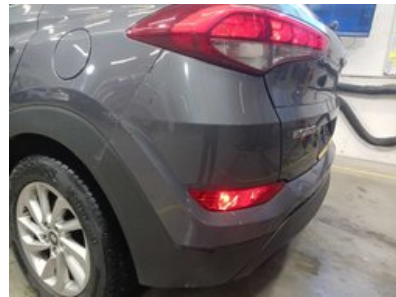
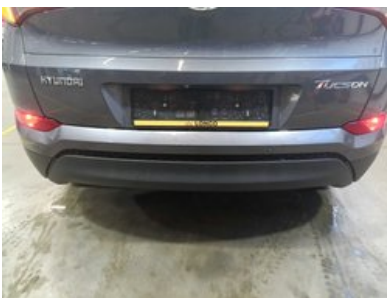
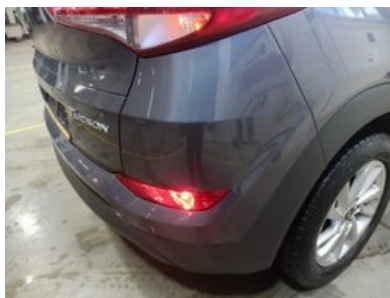
✔ **3. Tagaosa:** Tagumine stange - Seisukord ja joendus

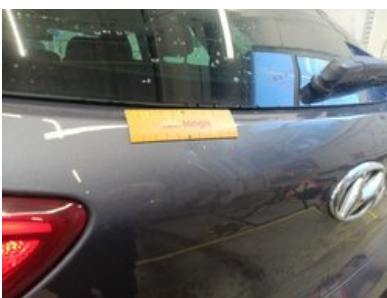
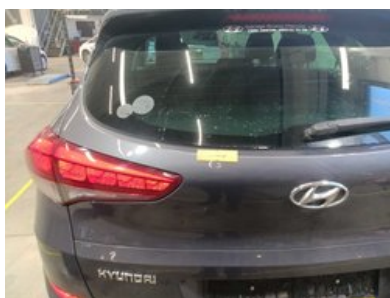
✔ **4. Tagaosa:** Pagasiluuk - Nähtavad kahjustused

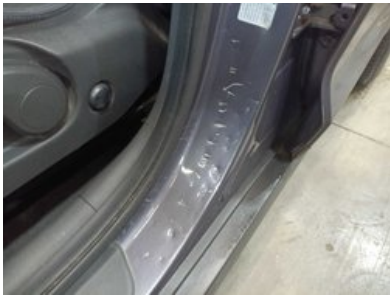
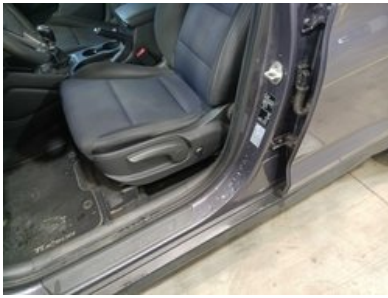
✔ **5. Külg:** Vasak ja Parem Külg - Nähtavad Kahjustused ja Kriimustused

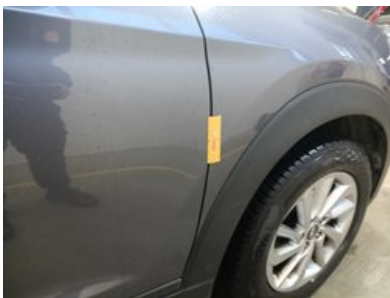
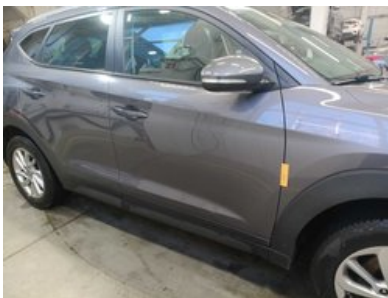
✔ **6. Külg:** Vasak ja Parem Külg - Nähtavad Kahjustused ja Kriimustused

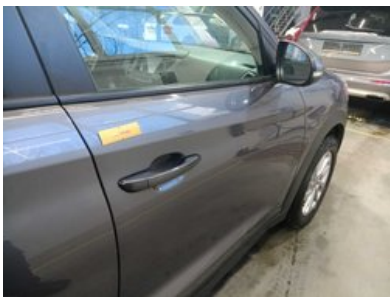
✔ **7. Külg:** Vasak ja Parem Külg - Nähtavad Kahjustused ja Kriimustused

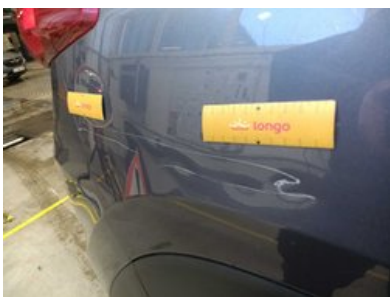
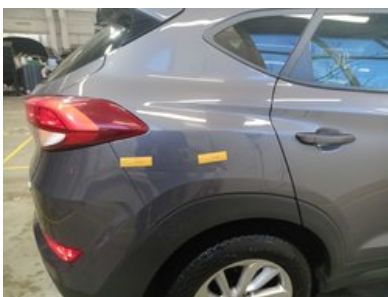
✔ **8. Külg:** Vasak ja Parem Külg - Nähtavad Kahjustused ja Kriimustused

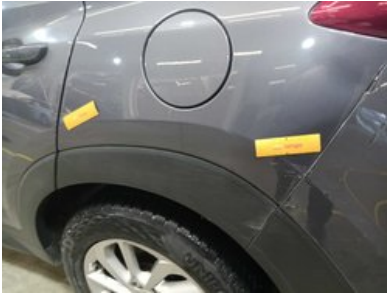
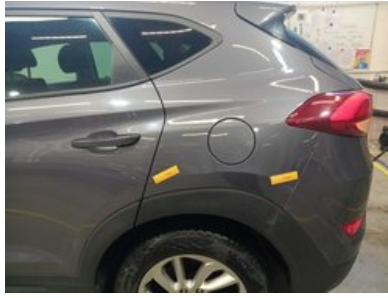
✓ **9. Külg:** Vasak ja Parem Külg - Nähtavad Kahjustused ja Kriimustused

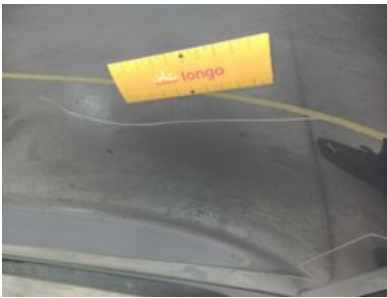
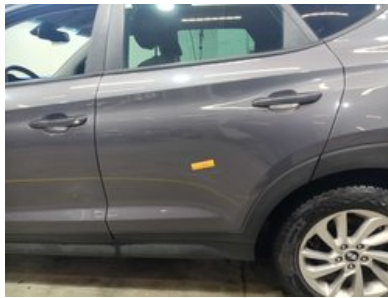
✓ **10. Külg:** Vasak ja Parem Külg - Nähtavad Kahjustused ja Kriimustused

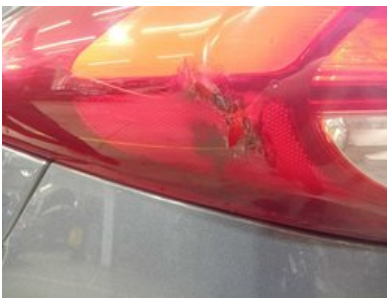
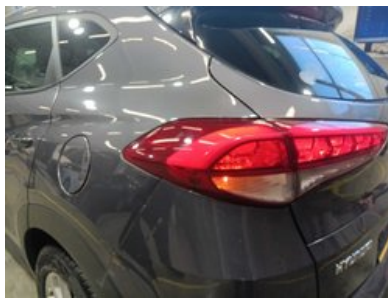
✓ **11. Tuled:** Tagatuled (Pidurituled, udutuled, suunatud) - Toimimine, kahjustused ja värv

- ✓ 1. Vaheta Tagumised Tuled
- ✓ 2. Esitulede Reguleerimine

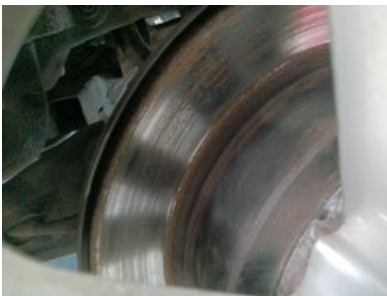
✓ **2. MUU:** Tagumised Pidurikettad Koos Klotsidega

- ✓ 1. Mootoriõli ja Filtri Vahetus
- ✓ 2. Motor & Pump - RHD
- ✓ 3. Vaheta Tagaklaasi Kuhjar (Mehaaniline)
- ✓ 4. Tagumised Pidurikettad Koos Klotsidega
- ✓ 5. Seisupiduri Vabakäik

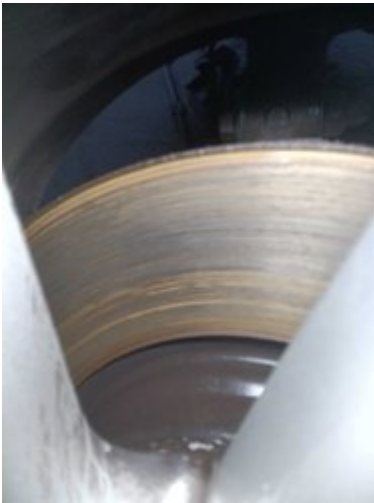
✓ **3. PIDURID:** Esimesed Pidurikettad Mõlemad

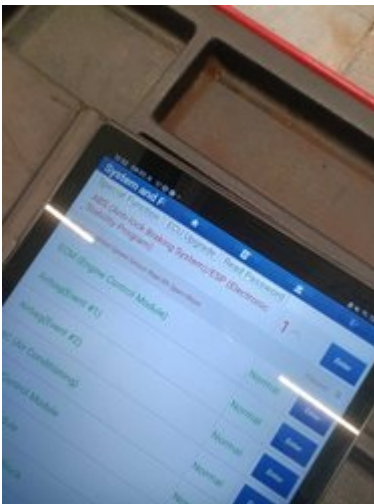
✓ **5. PIDURID:** Mootor ja Pump - RHD

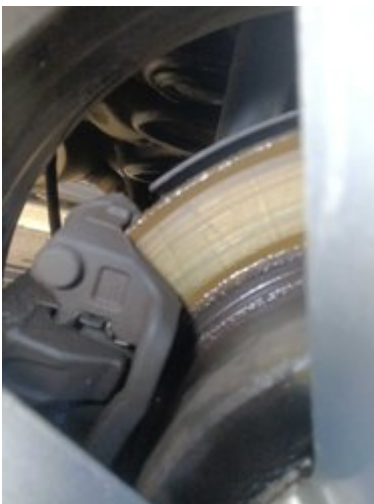
✓ **6. PIDURID:** Tagumine Piduri Ketas (Mõlemad)
