Diagnostikaaruanne

2017 OPEL MOKKA X

Tuvastatud puuduste kokkuvõte

Longo poolt läbi viidud põhjaliku diagnostika käigus, 8 puudust olid tuvastatud sõidukis.

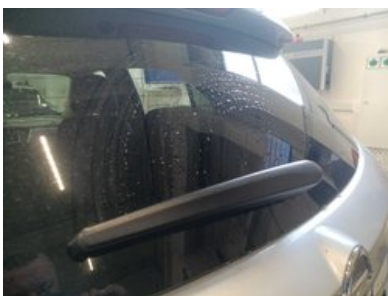
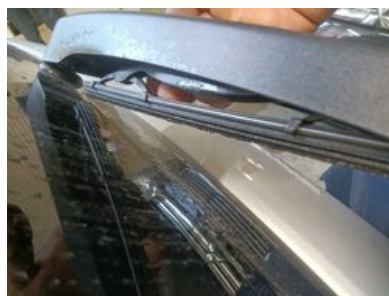
- ✔ **1. Esiosa:** Klaasipuhasti Kumm ja Käepide (Ees ja Taga) - Seisukord

- ✓ 1. Laadida Akut
- ✓ 2. Vedrustuse komplekt (mõlemad)
- ✓ 3. Veovõll - Parem
- ✓ 4. Vaheta Tagaklaasi Kuhjar (Mehaaniline)

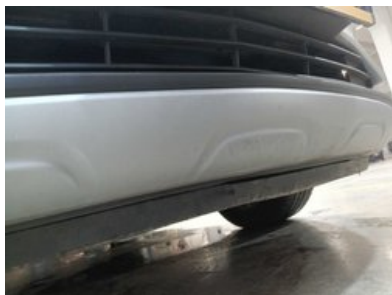
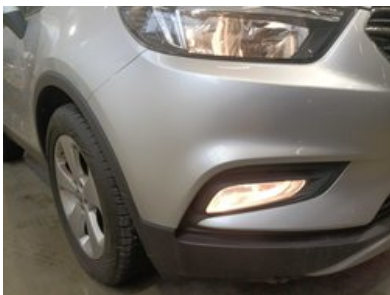
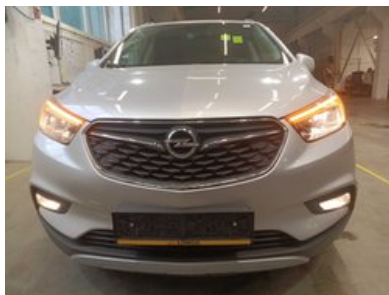
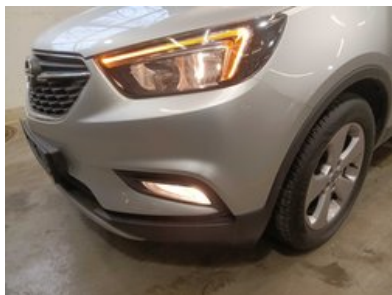
✓ 1. Esiosa: Esistange - Seisukord ja Joondus

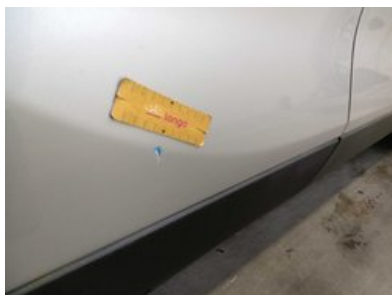
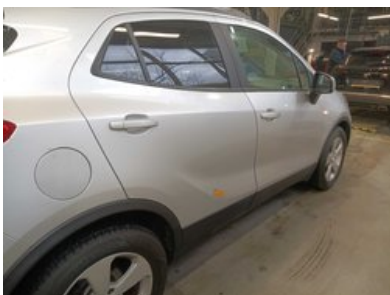
✓ 2. Külg: Vasak ja Parem Külg - Nähtavad Kahjustused ja Kriimustused

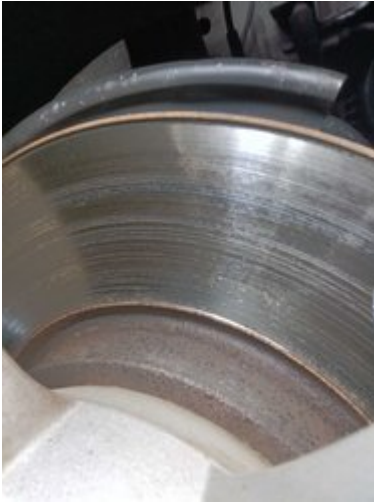
✓ **2. PIDURID:** Esimesed Pidurikettad Mõlemad

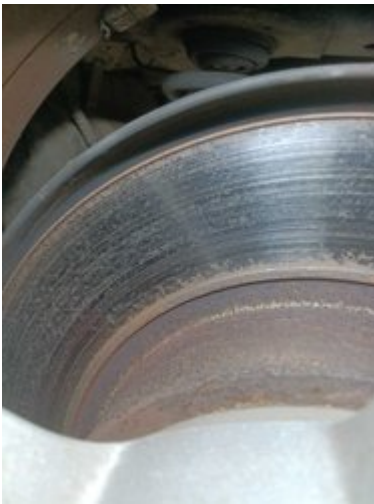
✓ **3. PIDURID:** Tagumine Piduri Ketas (Mõlemad)

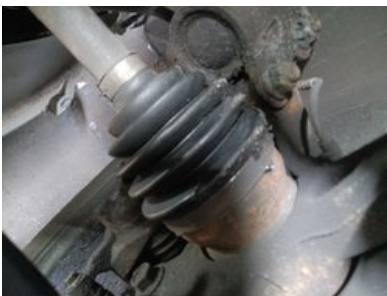
✓ **4. LÖPPHAMMASTIK, VÖLL JA TELJED:** Veovõll - Parem

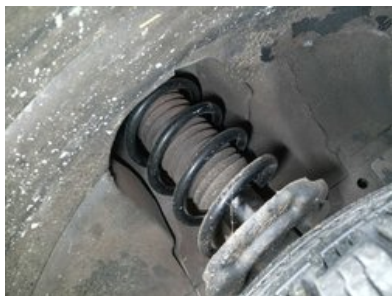
✓ **5. VEDRUSTUS:** Amortisaatori posti komplekt (mõlemad)

- 1. Amortisaatori Laager (3531201)
- 2. Tagumine Kojamees (3397011813)
- 3. Vedava Kaitse Komplekt (FE47961)
