# Diagnostikaaruanne

## 2021 DACIA SANDERO Essential

### Tuvastatud puuduste kokkuvõte

Longo poolt läbi viidud põhjaliku diagnostika käigus, 19 puudust olid tuvastatud sõidukis.

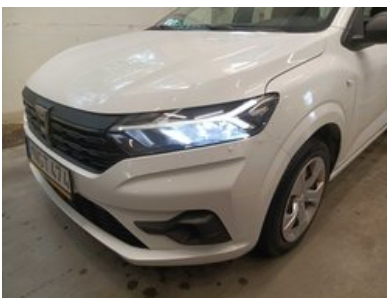
### ✓ 1. Esiosa: Esistange - Seisukord ja Joondus

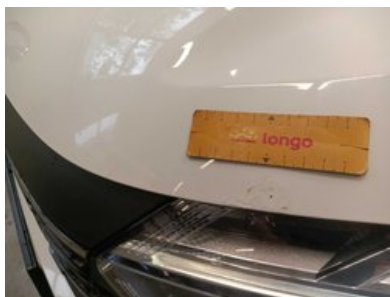
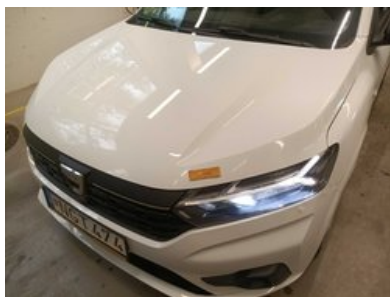
✓ **2. Esiosa:** Kapott - Nähtavad Kahjustused

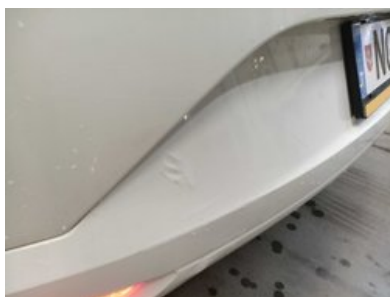
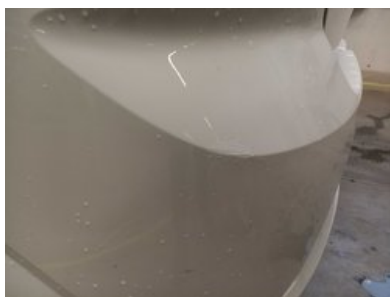
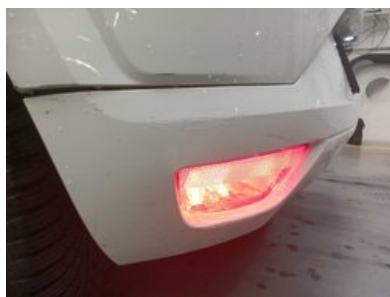
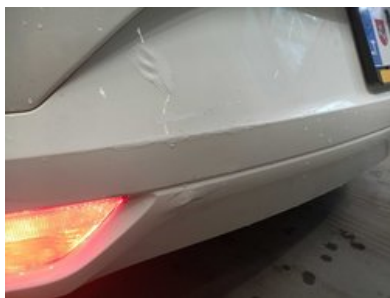
✓ **3. Tagaosa:** Tagumine stange - Seisukord ja joondus

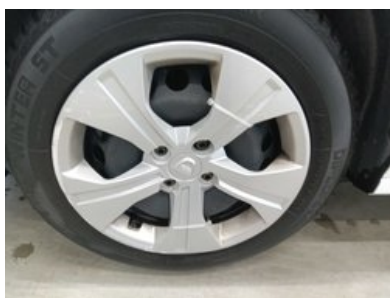
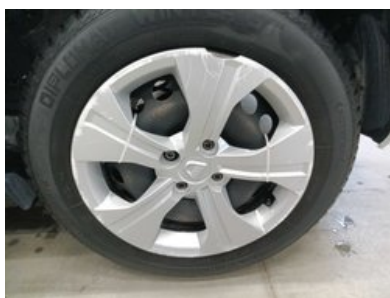
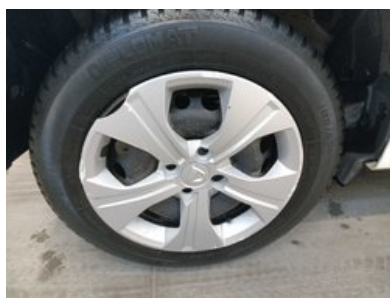
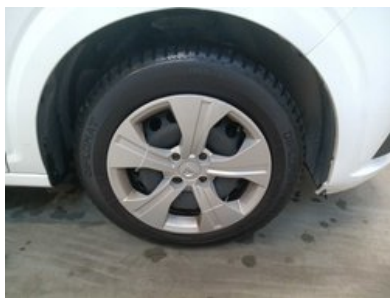
✓ **4. Külg:** Veljed - Seisukord
