# Diagnostikaaruanne

## 2017 KIA SPORTAGE ExecutiveLine

Longo poolt läbi viidud põhjaliku diagnostika käigus, 17 puudust olid tuvastatud sõidukis.

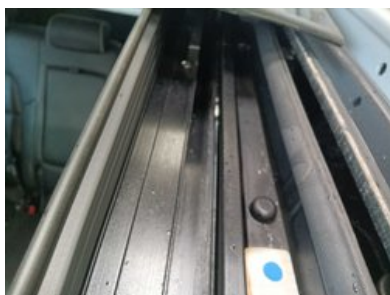
- ✔ **1. Toiming:** Katuse elemendid - Elektrooniline avamine ja seisukord

- ✓ 1. Päikesekatuse Mehhanismi Remont
- ✓ 2. Muu: Päikesevarju Remont

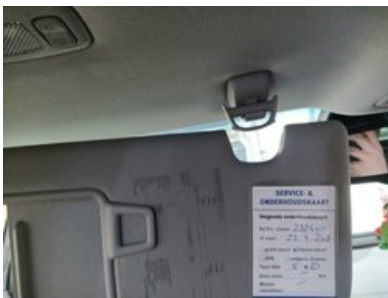
✓ **2. Esiosa:** Päikesesirmid - Toimimine ja seisukord

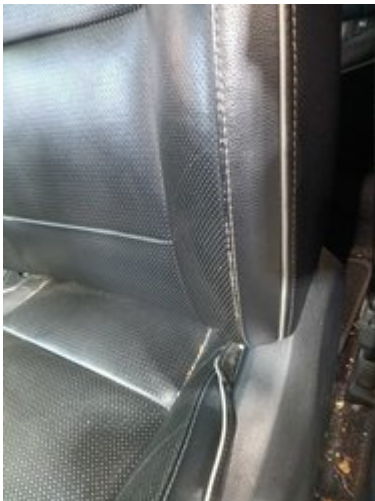
✓ **3. Istmed:** Kõik Istmed - Seisukord

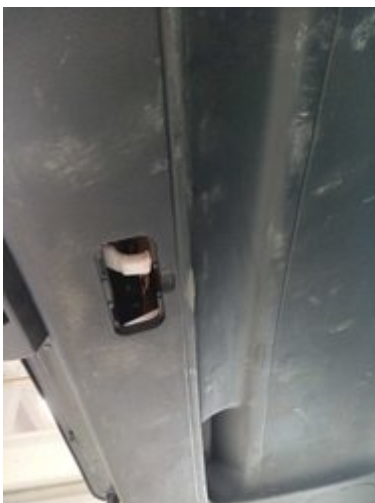
✓ **4. Salong:** Katted ja liistud - Seisukord

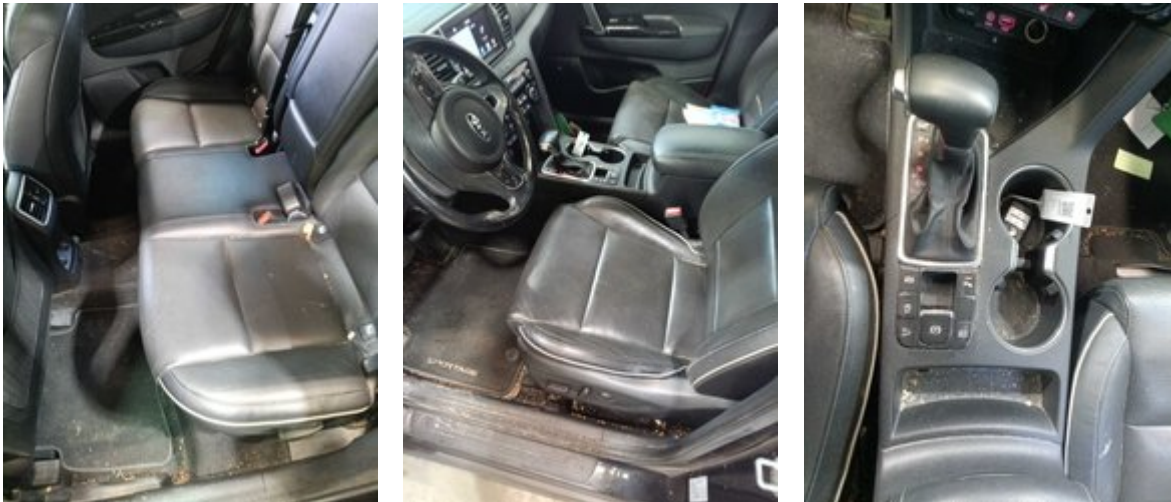
✓ **5. Salong:** Täiendavad Puhastustööd

- ✓ 1. Kere pesemine
- ✓ 2. Salongi süvapuhasus ainult hüpoallergeensete puhastusvahendidega
- ✓ 3. Kere poleerimine pärast puhastamist

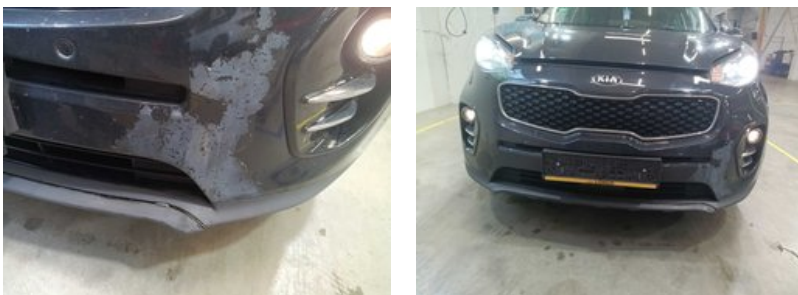
✓ **1. Esiosa:** Esistange - Seisukord ja Joondus

- ✓ 1. Esipõrkekaitse Värvimine

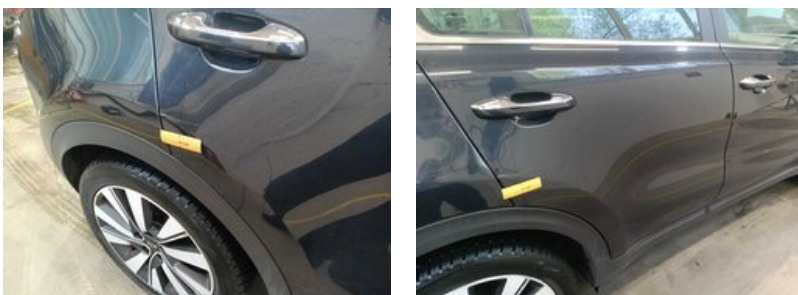
✓ **2. Külg:** Vasak ja Parem Külg - Nähtavad Kahjustused ja Kriimustused

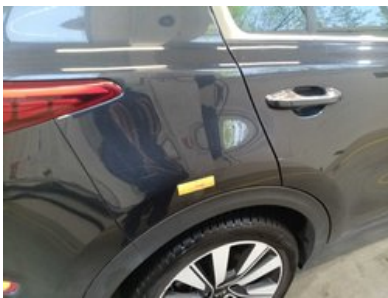
✓ **3. Külg:** Vasak ja Parem Külg - Nähtavad Kahjustused ja Kriimustused

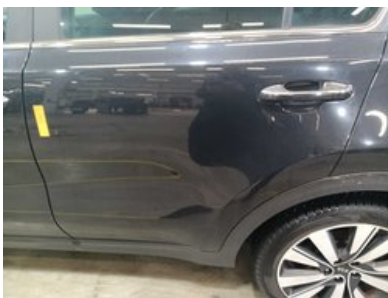
✓ **4. Külg:** Vasak ja Parem Külg - Nähtavad Kahjustused ja Kriimustused

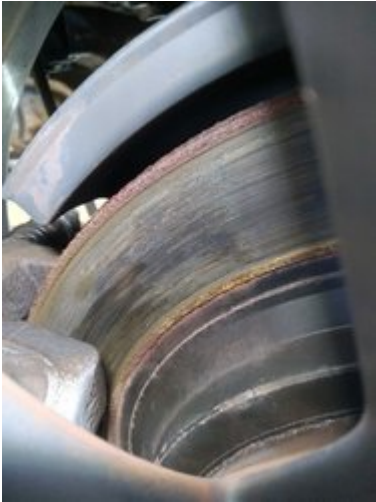
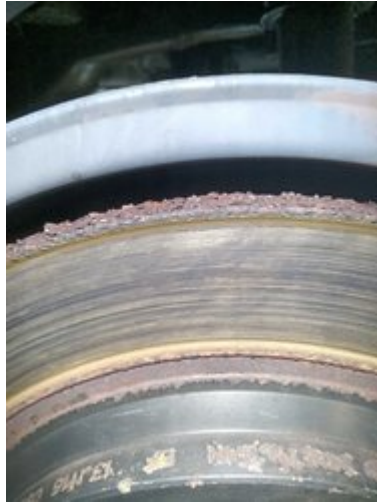
✔ **4. MUU:** Tagumised Pidurikettad Koos Klotside

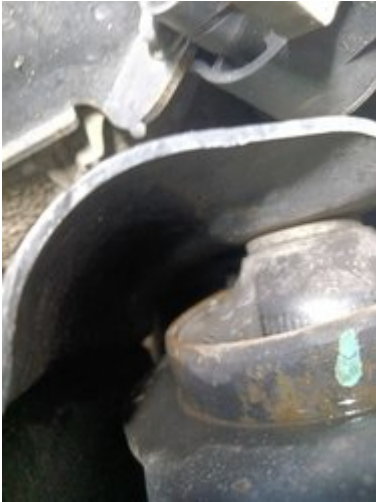
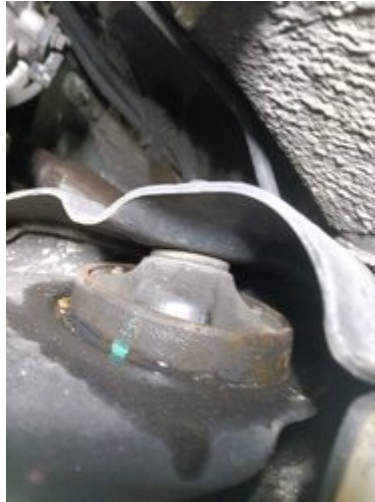
✓ **6. MUU:** Vedrustuse Alumine Võll
