# Diagnostikaaruanne

## 2018 PEUGEOT 5008 GT-Line

Longo poolt läbi viidud põhjaliku diagnostika käigus, 7 puudust olid tuvastatud sõidukis.

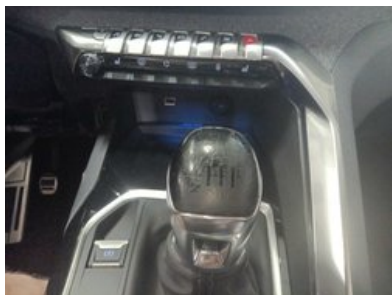
### ✓ 1. Salong: Käigukang Katik ja Käigukang Nupp - Seisukord

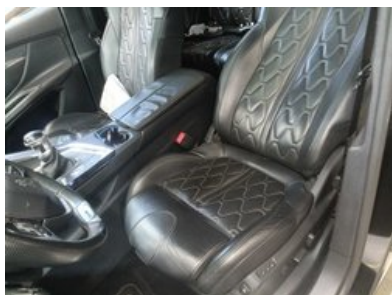
### ✓ 2. Istmed: Kõik Istmed - Seisukord

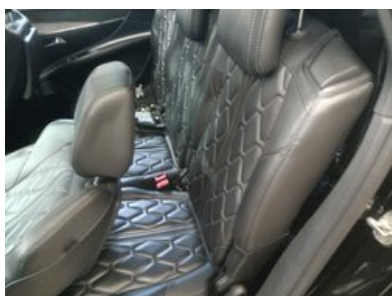
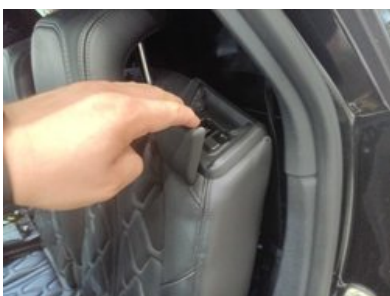
### ✓ 3. Istmed: Kõik Istmed - Seisukord

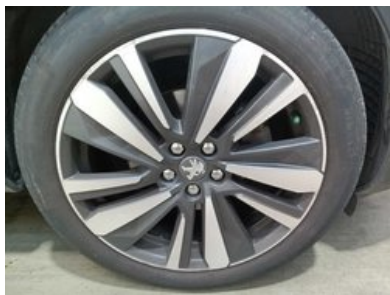
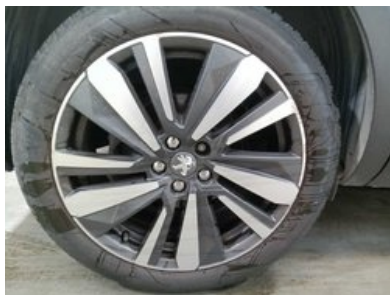
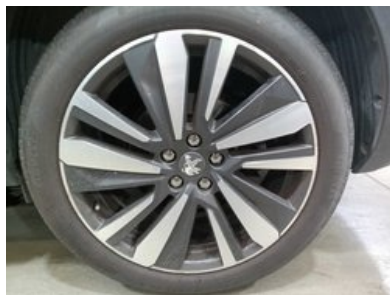
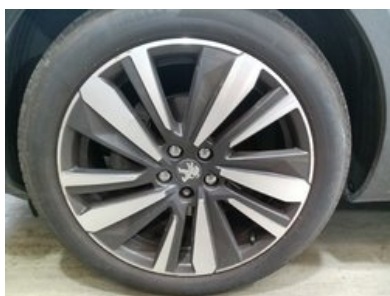
### ✓ 1. Külg: Veljed - Seisukord

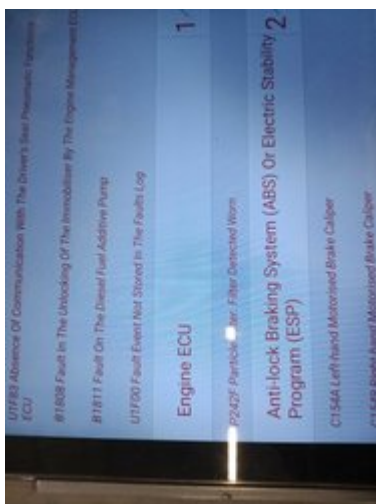
### ✓ 1. MUU: DPF Filtri Regeneereerimine/Puhastamine

- ✓ 1. DPF Filtri Regenerereerimine/Puhastamine

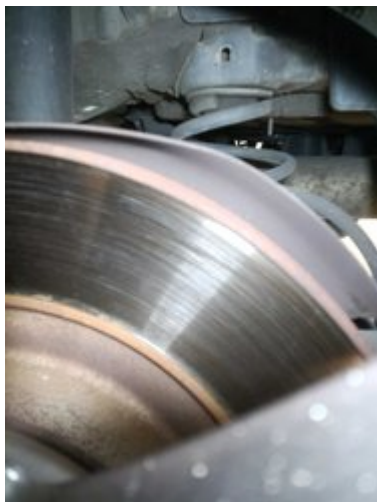
✓ **2. PIDURID:** Tagumine Piduri Ketas (Mõlemad)

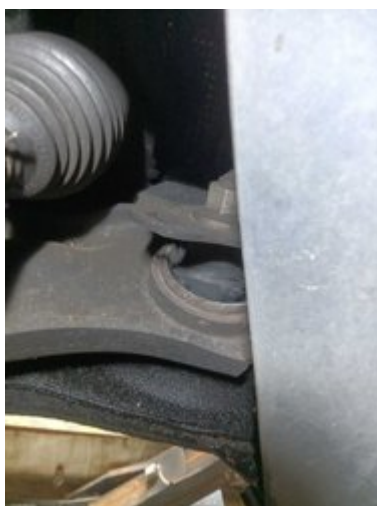
✓ **3. VEDRUSTUS:** Vedrustuse Alumise Õla Puksid Mõlemad
