# Diagnostikaaruanne

## 2016 VOLKSWAGEN TIGUAN Sound

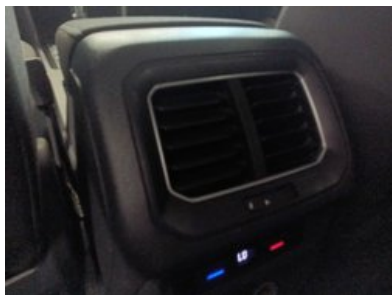
- ✓ **1. Salong:** Katted ja liistud - Seisukord

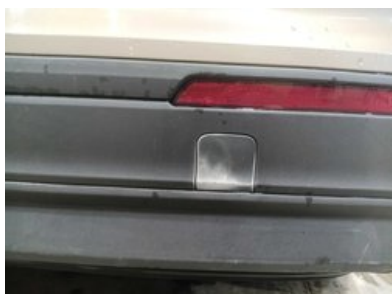
- ✓ **1. Tagaosa:** Kärakonks (Kinnitus, eemaldamismehhanism, välise valgustuse pistik, pistiku paksus)

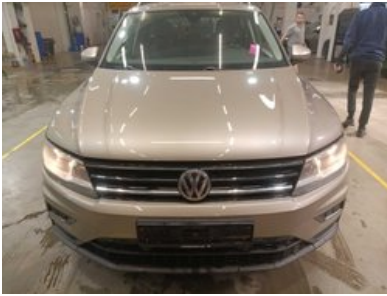
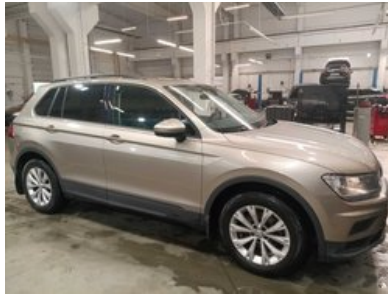
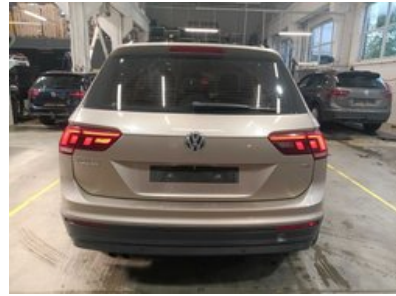
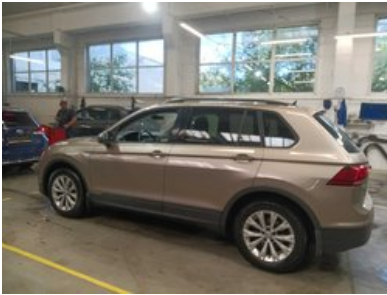
### ✓ 1. Diagnostika Foto

- ✓ **1. MUU:** Laadida Akut
-

- ✓ 1. Laadida Akut
