# Diagnostikaaruanne

## 2018 VOLVO V60 Summum

Kontrollitud Longo Shared Service sertifitseeritud diagnostika meeskonna poolt: Eimantas A., Arnas S., Mindaugas G.

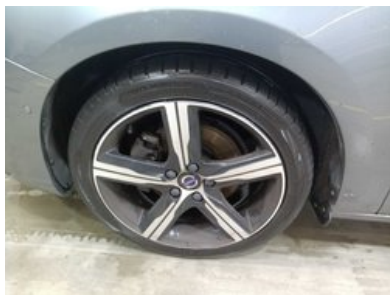
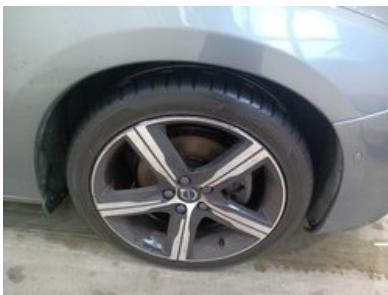
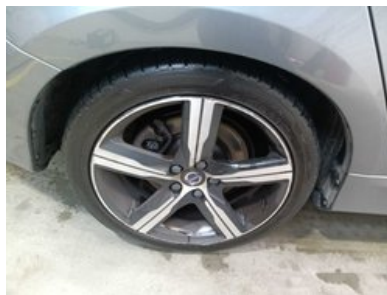
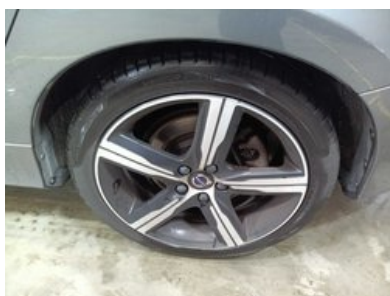
### ✓ 1. Külg: Veljed - Seisukord

Longo poolt läbi viidud põhjaliku diagnostika käigus, 1 puudus oli tuvastatud sõidukis.

Salong	Välimus / Kere	Mehaaniline osa
✔ Puudusi ei leitud	✔ 1 tuvastatud puudust	✔ Puudusi ei leitud
