Diagnostikaaruanne

2020 TESLA MODEL 3 Standard Plus 60 Kwh

Kontrollitud Longo Shared Service sertifitseeritud diagnostika meeskonna poolt: Arnas S., Mindaugas G.

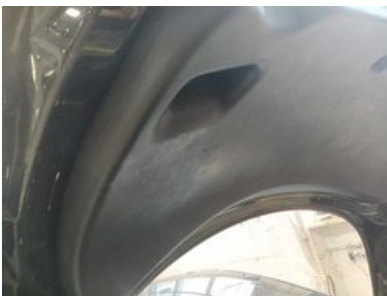
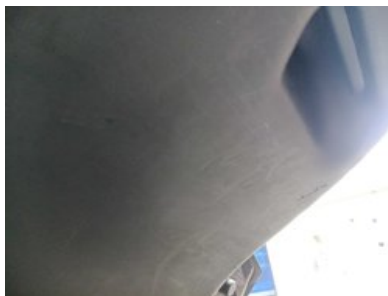
✔ **1. Salong:** Katted ja liistud - Seisukord

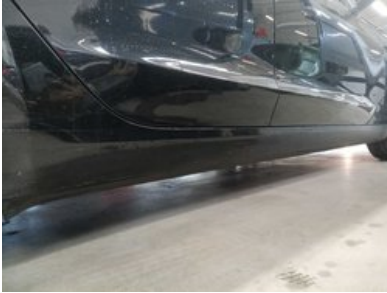
- ✓ 1. Külg: Vasak ja Parem Külg - Nähtavad Kahjustused ja Kriimustused
