# Diagnostikaaruanne

## 2020 PEUGEOT 3008 Executive

### Tuvastatud puuduste kokkuvõte

Longo poolt läbi viidud põhjaliku diagnostika käigus, 4 puudust olid tuvastatud sõidukis.

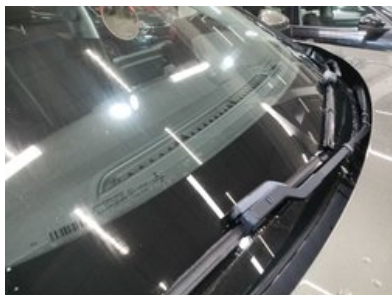
- ✓ **1. Esiosa:** Klaasipuhasti Kumm ja Käepide (Ees ja Taga) - Seisukord

- ✓ 1. Vaheta Esiklaasi Kojamees (Mehaaniline)

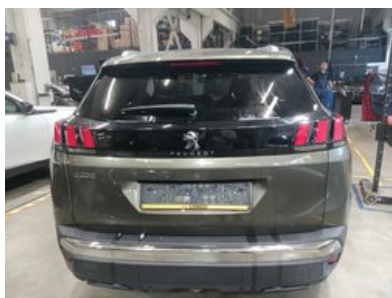
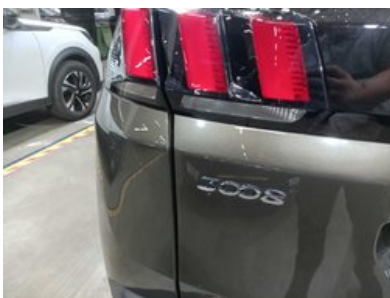
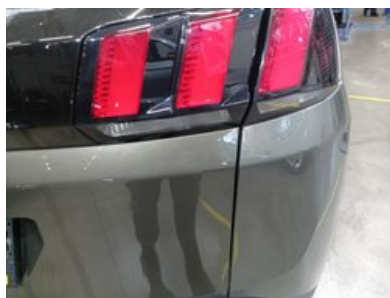
- ✓ **1. Tagaosa:** Pagasiluuk - Nähtavad kahjustused

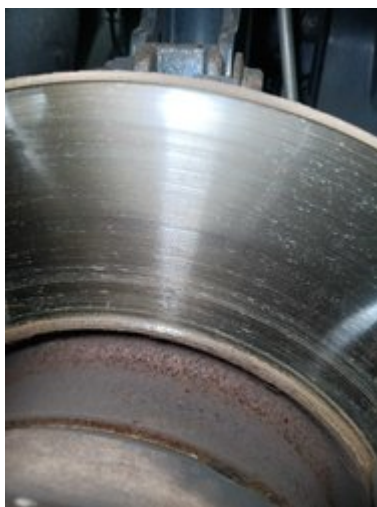
- ✓ **1. PIDURID:** Esimesed Pidurikettad Mõlemad

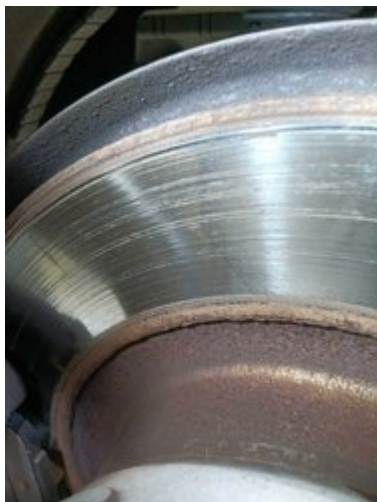
## ✓ 2. PIDURID: Tagumine Piduri Ketas (Mõlemad)
