# Diagnostikaaruanne

## 2016 MITSUBISHI OUTLANDER Premium

### Diagnostika üksikasjad

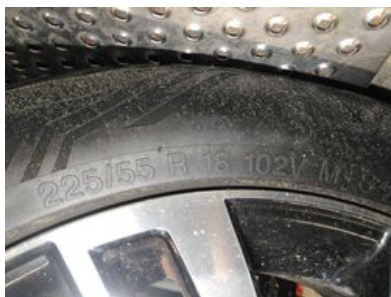
✓ **4. MUU:** Vahetada Rehve
