# Diagnostikaaruanne

## 2021 OPEL CROSSLAND X GS Line

### Tuvastatud puuduste kokkuvõte

Longo poolt läbi viidud põhjaliku diagnostika käigus, 5 puudust olid tuvastatud sõidukis.

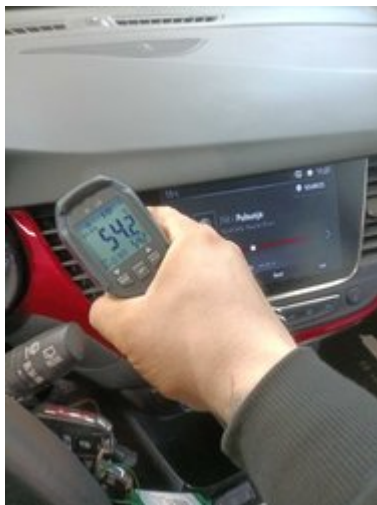
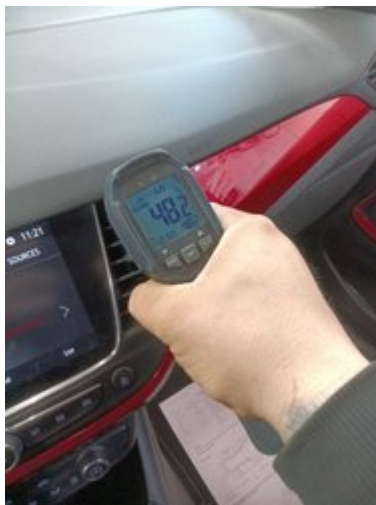
### ✓ 1. Toiming: Küttesüsteem - Toimimine

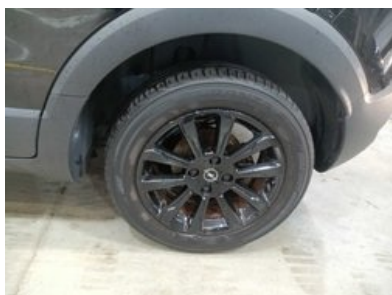
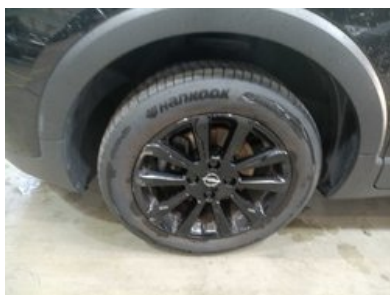
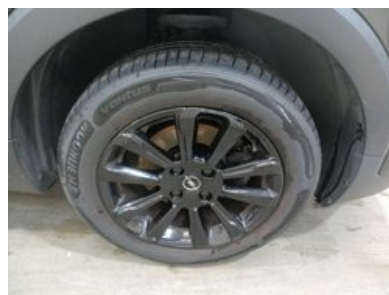
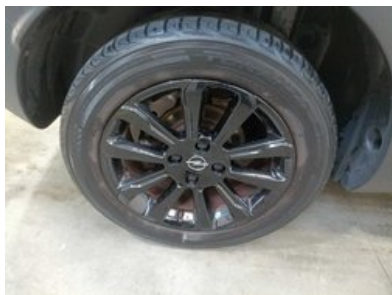
### ✓ 1. Külg: Veljed - Seisukord

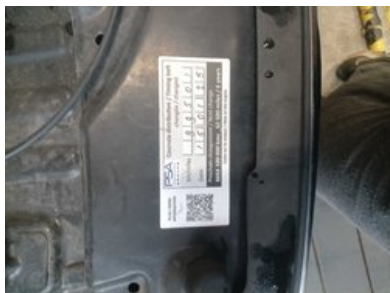
### ✓ 1. MOOTOR: Sidurivõlli Ajamihm

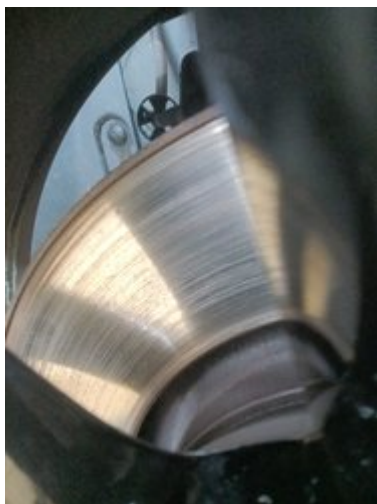
### ✓ 2. PIDURID: Esimesed Pidurikettad Mõlemad

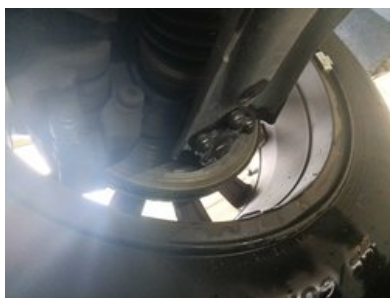
### ✓ 3. VEDRUSTUS: Kuuliiges Alumine Ilma Ratta Reguleerimiseta

- ✓ 1. Liigespolt - Alumine - Ilma Rattade Reguleerimiseta

- 1. Liigespolt (JBJ1230)
